n° spécial - 2008

# Incidents en transport aérien

## G i v r a g e

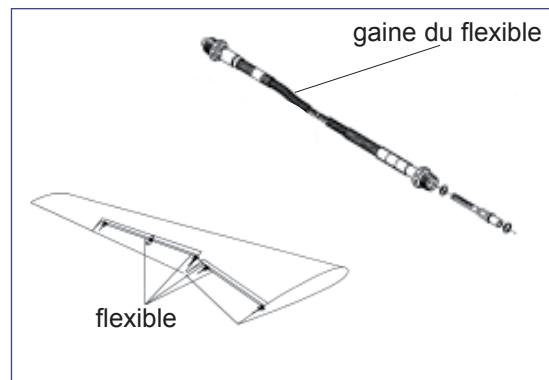
Le message de panne est lié à une défaillance dans la ligne mécanique des volets : flexibles, vis sans fin, freins de transmission. La transmission du mouvement est réalisée par des flexibles constitués de câbles acier/carbone passant dans des gaines en Teflon.

Au cours du démontage de ces flexibles, de l'eau s'est écoulée. C'est cette eau qui, en gelant au cours du vol, entièrement effectué à des températures négatives, a provoqué le blocage de la transmission du mouvement des volets. L'exploitant a lancé une campagne d'inspection sur tous les flexibles des systèmes de volets. Les services chargés du suivi de navigabilité ont été informés de cet événement et de ses circonstances.

Remarque : il est possible que l'injection sous pression du produit de dégivrage par le bord de fuite ait favorisé cet état. Le manuel OACI sur les activités de dégivrage et d'antigivrage au sol décrit comme méthode habituelle de dégivrage/antigivrage des ailes et stabilisateurs la pulvérisation du liquide du bord d'attaque au bord de fuite et du point le plus élevé de la cambrure au point le plus bas.

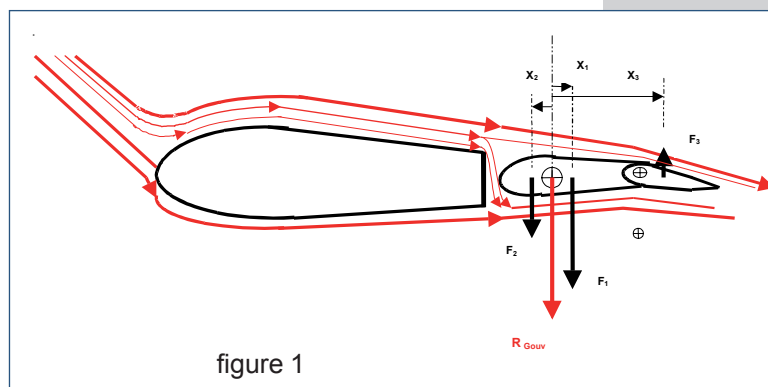
figure 1

Pour bouger ou équilibrer la gouverne de profondeur, le pilote ou le pilote automatique doit produire un effort qui, au travers d'une cinématique, s'oppose aux forces aérodynamiques qui s'appliquent sur la gouverne et le tab de profondeur. Cet effort contre le moment de charnière de la gouverne de profondeur.

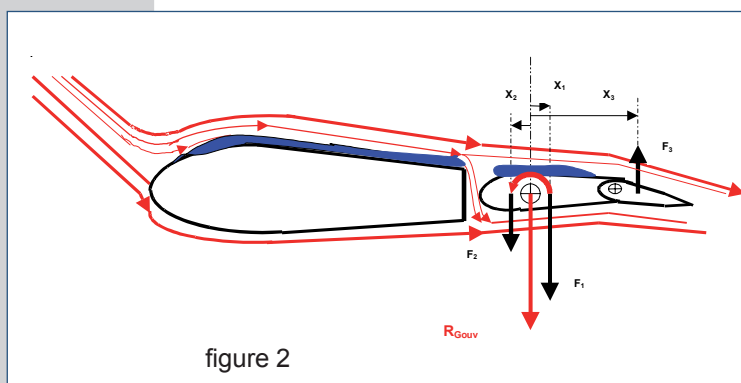
figure 2

Dans le cas où de la glace se forme sur la partie supérieure du plan horizontal et de la gouverne, il y a modification de la couche limite à l'arrière du profil, ce qui a pour effet d'entraîner la gouverne à cabrer.

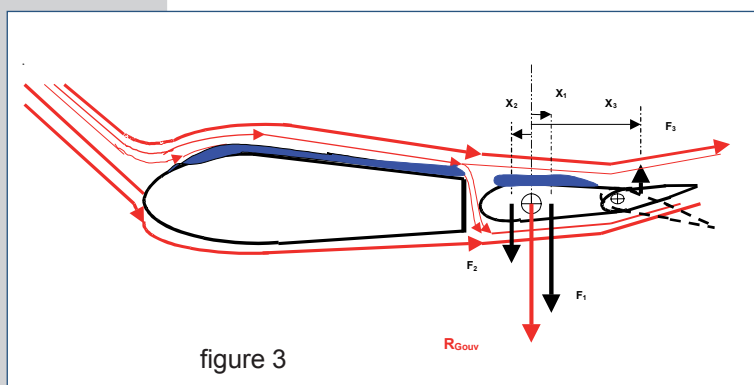
figure 3

Pour rétablir l'équilibre il faut donc mettre davantage de trim à piquer, ce qui réduit la capacité du trim à stabiliser l'avion lorsque la vitesse augmente. Lorsque la butée « down » du trim est atteinte, le moment de charnière de la gouverne ne peut plus être annulé, ce qui augmente les efforts à produire pour diminuer l'assiette de l'avion (cf. figure 3).

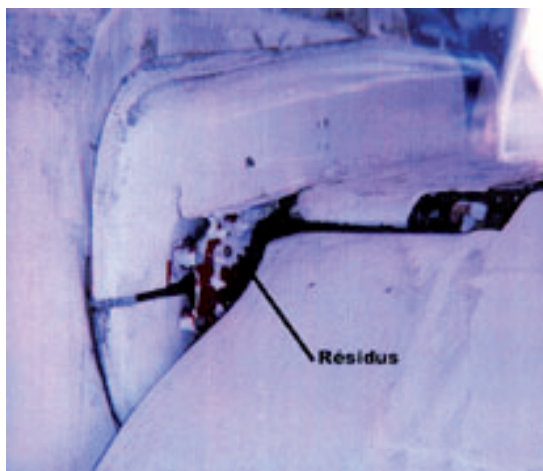
L'équipage récupère l'usage de la profondeur à environ mille pieds et atterrit sans dommage dix-sept minutes après l'apparition de l'alarme. Au sol, des résidus de produit de dégivrage

en cours de décongélation sont découverts dans les articulations entre les gouvernes de profondeur et les compensateurs d'évolution.

Les résidus retrouvés ont été analysés. Ils se composent de gel provenant d'un polymère acrylique utilisé comme épaississant dans les fluides de dé/antigivrage de type II et IV, ainsi que d'une très faible quantité de propylène glycol (inférieure à 1 %), de débris de peinture et d'eau (photo 1).

La procédure d'inspection a été modifiée par l'exploitant après l'incident. Elle consiste à pulvériser de l'eau afin de réhydrater les éventuels résidus qui deviennent alors aisément détectables comme on le voit sur la photo 1.

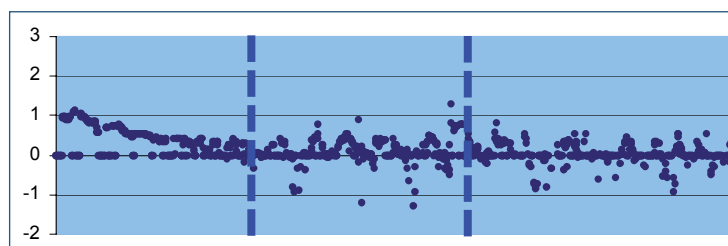
Position de la commande de profondeur

On peut identifier trois séquences distinctes illustrées sur les courbes par les séparations en pointillés :

- Dans un premier temps, on observe que la position de la commande de profondeur et celle du trim varient dans le même sens vers une

diminution d'assiette. Ceci est conforme à une action du PA pour piloter l'assiette. Durant cette phase, la puissance de montée étant affichée, la vitesse augmente.

- Ensuite, et sans que l'équipage ait effectué d'action, le PA commande via le trim une action à piquer plus prononcée sans déplacement de la commande de profondeur. On observe ensuite des oscillations du trim et de la commande de profondeur. Ces oscillations se caractérisent par une opposition de phase entre le trim et la commande de profondeur, c'est-à-dire que le trim paraît agir en premier, suivi par un ordre opposé de la commande de profondeur.

- La troisième phase se caractérise par une stabilisation relative du trim alors qu'on observe des oscillations de la commande de profondeur autour du neutre. Un déplacement rapide du trim vers la position à piquer intervient ensuite, immédiatement suivi d'un retour vers une position légèrement négative.
