CN 2018-ULM-001

ULM Savannah modèle 51 (sauf Savannah XL) et Bingo! modèle 52 équipé d'un système de double-commande

Application du bulletin de service constructeur n° SB028

I.C.P. Srl	SERVICE BULLETIN	SB028	Issue: 04/08/2017	Pages 4
		REV. 03	14/02/2017

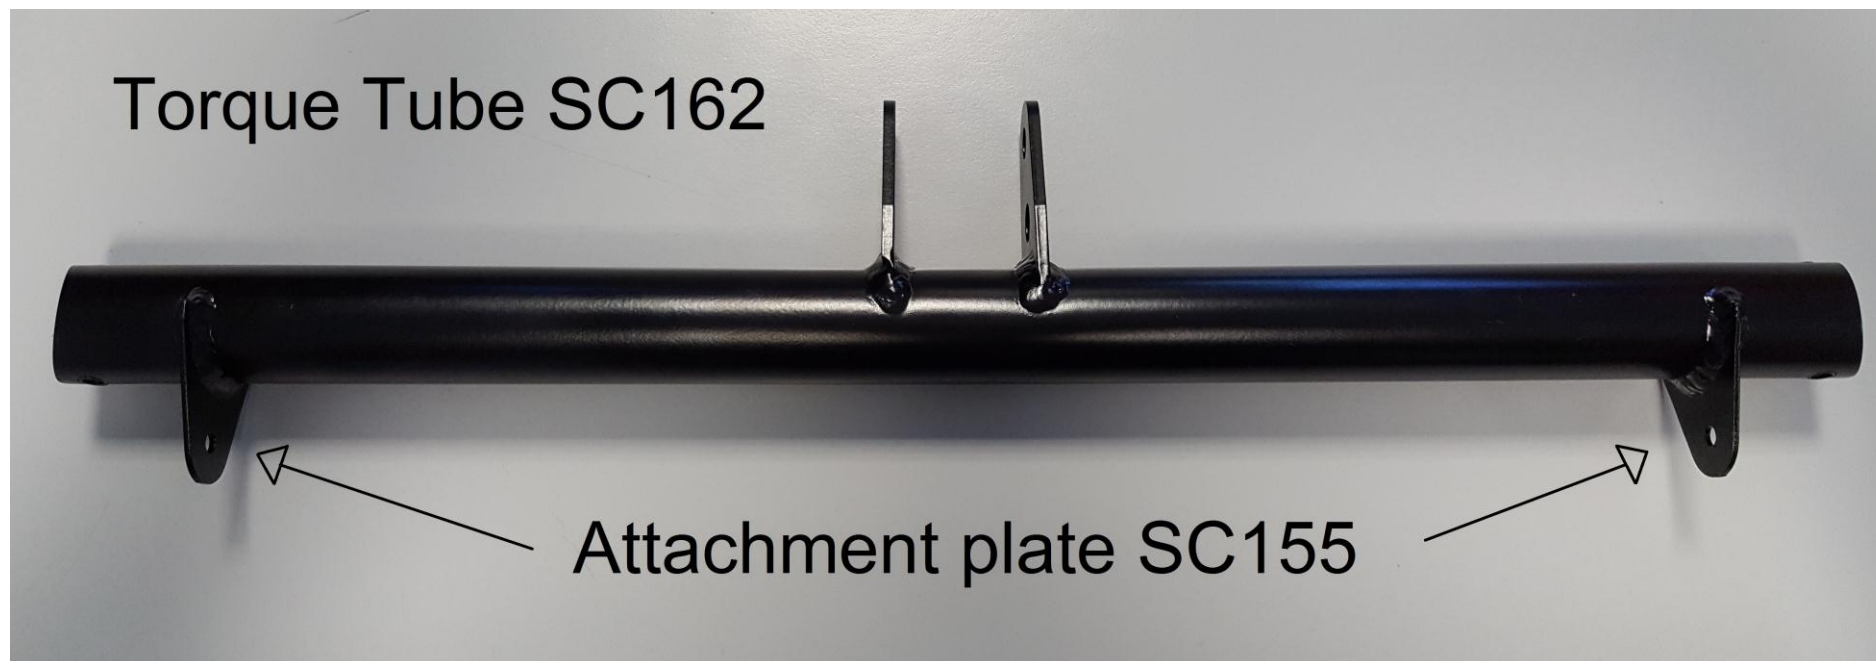
Figure 1:

- La rupture en fatigue des deux fixations du système de double commande a rendu l'ULM incontrôlable sur les axes de roulis et tangage ;
- Cette défaillance n'est pas un cas isolé.

In seguito ad un problema riscontrato su un Savannah modello 51 equipaggiato con doppia barra di controllo, che operava in modalità non approvate dal costruttore, si ritiene necessaria la sostituzione del Tubo di Torsione SC162 del comando a doppia barra (*Figure 1*). Montare un tubo di torsione SC162 nuovo, con piastrine di ancoraggio SC155A di spessore 2 [mm]. Richiedere il componente al distributore locale o direttamente all'ICP. E' obbligatorio sostituire il componente SC162 ogni successive 600 ore di volo. / *Following an issue happened on Savannah model 51 equipped with double control stick, that was operating under not approved condition, It is deemed necessary to replace the Torque Tube SC162 of double control stick (see Figure 1). Mount a new torque tube SC162, with 2 [mm] thick attachment plate SC155A. Request it to a national dealer or directly to ICP. It is mandatory to replace the component SC162 every following 600 flight hours.*

Tubo di torsione e piastrine di attacco del comando a doppia barra nei Savannah modello 51. /
Torque Tube and Attachment plate of double control stick Savannah model 51.

OGGETTO/OBJECT: Sostituzione del Tubo di Torsione della Cloche doppio comando (componente numero SC162) con uno di nuova produzione. Inoltre, sostituire ogni successive 600 ore di volo il Tubo di Torsione SC162. / *Replace the Double Control Stick Torque Tube (component identification number SC162) with one from new production. Also replace the Torque Tube SC162 at every following 600 flight hours.*
