Septembre 2021  
#16

## Co-activité en ZEC : sans choc, c'est plus chic !

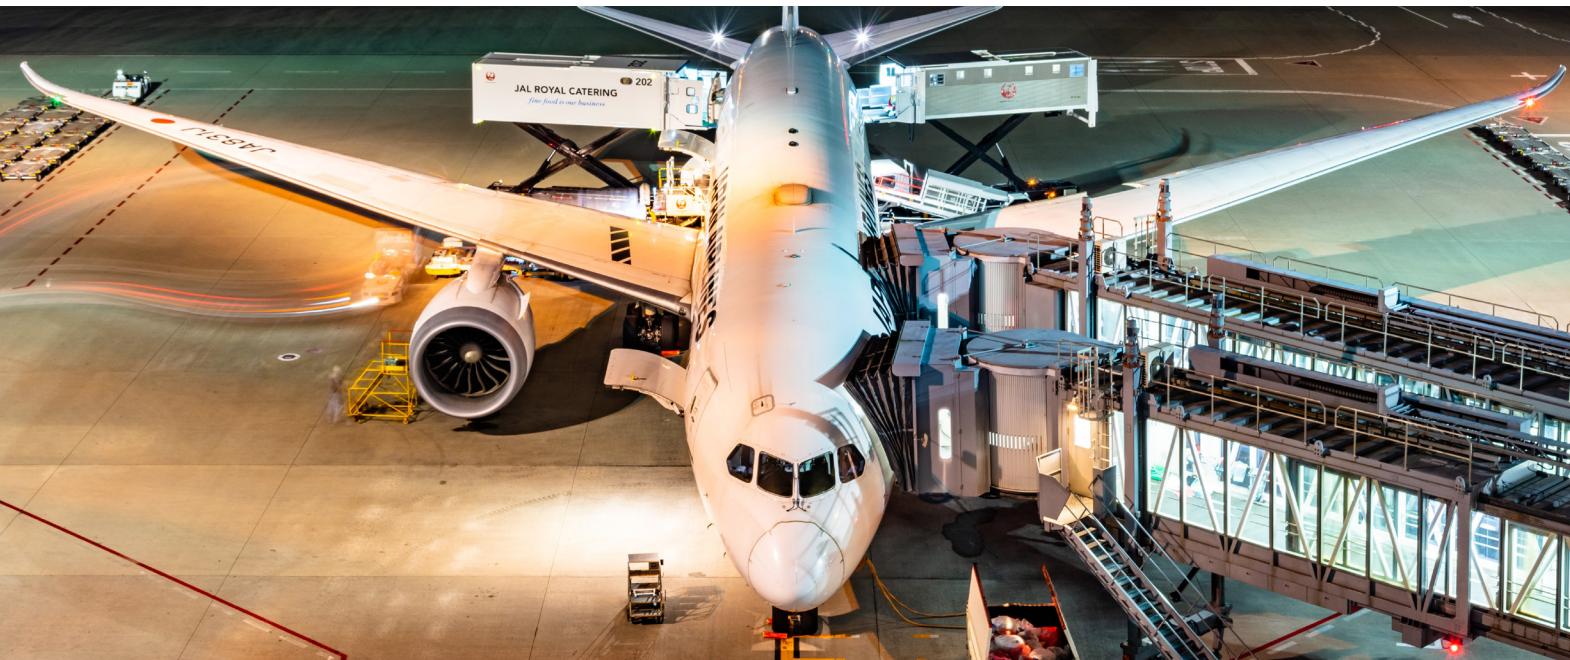
## Choc avion au niveau de la soute vrac par un tapis bagage

Lors de la récupération des conteneurs départ positionnés à l'arrière de l'avion, le tractiste a dû faire un virage avec sa rame de chargement. L'un des conteneurs a tourné sur lui-même et a percuté le tapis qui était positionné en soute vrac. L'avion a été déclaré NO GO par la maintenance.

La trajectoire du train de chariot a été prise par le conducteur de manière à pouvoir accrocher facilement le chariot vrac pour le rapprocher du tapis bagages mais sans assurer une distance de sécurité suffisante avec le tapis bagage.

L'expertise du chariot porte-conteneurs (CPC) a également démontré une défaillance au niveau de la poignée de déverrouillage de la tourelle du plateau (plateau pivotant).

- Absence préalable de vérification du CPC avant son utilisation ;
- Distance entre le tapis et le chariot bagage non respectée par le conducteur du convoi ;
- CPC défaillant et non immobilisé.

Un rappel a été fait sur la vérification du matériel à réaliser avant utilisation ainsi que sur le process d'immobilisation à suivre en cas de détection d'un matériel défectueux.

Un flash de rappel (voir ci-dessous) a été émis rappelant les règles de sécurité de conduite en ZEC et les vérifications à effectuer avant l'utilisation d'un CPC.

Une opération d'inventaire et d'immobilisation des CPC défectueux pour réparation a été lancée.

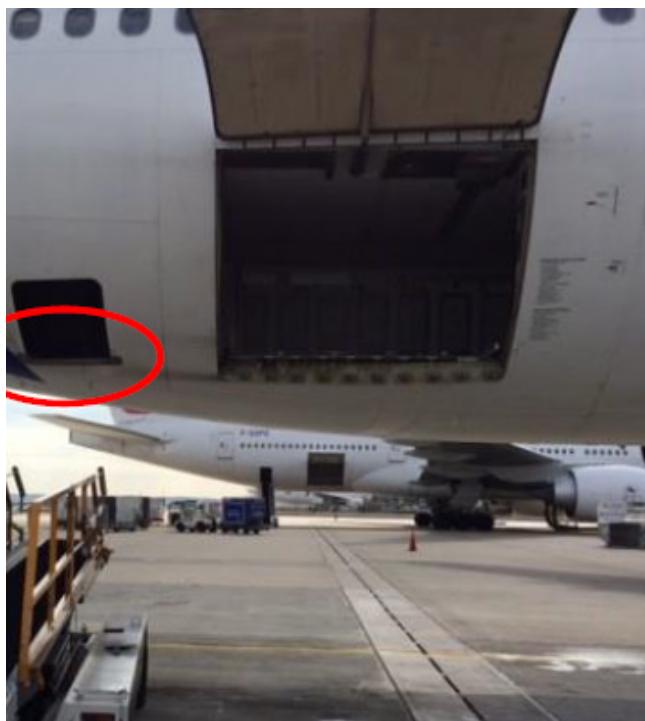
En s'approchant de la porte de soute arrière, le loader a heurté le tapis à bande qui était mal positionné et qui se trouvait sur son cheminement au niveau de sa partie arrière droite.  
À la suite du choc, le tapis a été projeté contre le fuselage de l'appareil, lui infligeant des dégâts.

L'agent ayant positionné le tapis bagages en soute bulk n'a pas utilisé de vigie lors de l'accostage et n'a pas calé l'engin. Il a expliqué que ses collègues étaient occupés à charger la soute avant et qu'il ne les a donc pas sollicités, bien qu'étant au fait que cette vigie était obligatoire. Il a indiqué que le positionnement du tapis était désaxé par rapport à la porte cargo.

Le conducteur du loader s'est présenté face à la porte cargo arrière afin de positionner son engin. En avançant, il était concentré uniquement sur le contour droit de la soute cargo afin d'être bien aligné. Il n'a pas prêté attention au mauvais positionnement du tapis avant d'entamer son approche avion.

L'avant gauche du loader est venu en contact avec l'arrière droit du tapis qui a été projeté contre le fuselage.

- Procédure de positionnement du tapis non respectée (Axe - Vigie - Calage) ;
- Procédure d'approche du loader sans tenir compte de son environnement de proximité.

Rappel auprès des équipes piste des procédures de positionnement tapis :

- Alerte sur le bon alignement du tapis obligatoire sans interférer avec la zone d'approche du loader du fait de la faible distance entre les deux soutes sur ce type d'aéronef ;
- Mise en place d'une vigie côté opposé au conducteur du loader et parfaitement visible de celui-ci afin d'éviter la collision avec le tapis ou autre matériel.

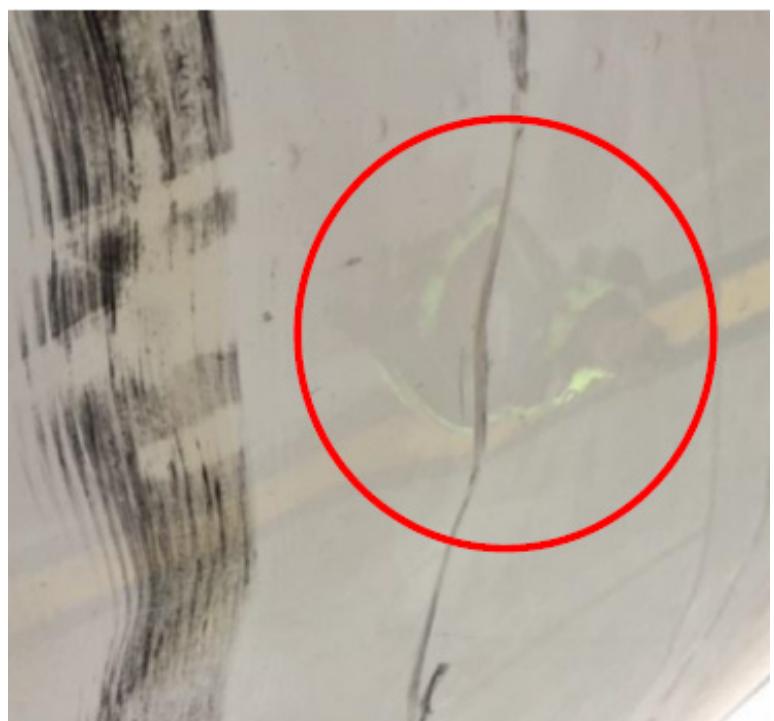
Un camion de fret entre en collision avec un camion de catering en position haute en porte 5L. Le camion est déporté et heurte le fuselage et la porte de l'avion provoquant des dégâts importants. Lors du choc, l'agent de catering évoluait entre le camion et l'avion, avec donc un risque important de chute de hauteur.

Lorsque le chauffeur du camion de fret est arrivé sur zone, il s'est rendu à l'arrière de l'aéronef en passant par la gauche de celui-ci. Il a emprunté cette zone car l'emplacement dédié par lequel il devait passer était encombré de matériels piste.

Lors de sa rotation pour aller s'aligner avec la soute arrière (pour y déposer ses palettes), il a serré au maximum son ensemble routier (camion et remorque) vers l'aéronef pour éviter de dépasser la ligne de sécurité.

En effectuant cette manœuvre, la remorque du camion a percuté l'arrière du camion de catering.

Le chauffeur effectuait son dernier jour de travail avant un départ en congés et se trouvait sur sa fin de service.

Le conducteur a été reçu par un responsable et a été sensibilisé sur les activités en ZEC et hors ZEC. Il a fait l'objet d'une revue en conduite à son retour de congés.

Les Notes de Services concernant la conduite en Piste et en ZEC (déjà affichées) ont été à nouveau distribuées à l'ensemble du personnel.

L'affichage a également été remis en plus grande évidence en modifiant le format d'impression (A3 au lieu de A4).
