TARMAC

Retour d'expérience sur les comptes rendus
d'événements de sécurité des assistants en escale

Mai 2022
#20

Choc sur les ailes : touchée, cloué (au sol) !

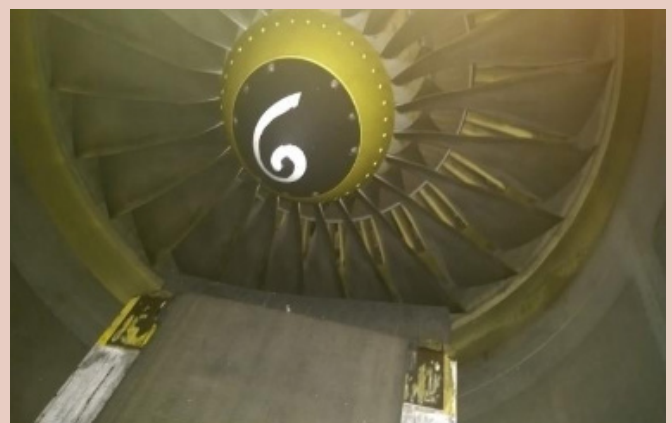
Collision entre un tapis et le moteur d'un avion

Le 15 février 2015, deux tapis bagages sont prévus pour charger simultanément les soutes avant et arrière d'un Boeing 737-800. L'un des agents avait prévu de se positionner au niveau de la porte soute arrière, mais en arrivant vers la porte, à environ cinq mètres du moteur droit, il réalise que son collègue s'est déjà positionné à cet endroit.

Voulant se diriger vers la soute avant, l'agent arrête le tapis bagages puis retire son pied du frein afin de tourner à gauche. C'est à ce moment que le tapis a avancé et est entré en collision avec le moteur droit..

L'enquête a déterminé que les causes probables de l'incident étaient que :

- Soit l'agent a été distrait en s'apercevant que son collègue s'était déjà positionné en soute arrière, ce qui a entraîné une perte de conscience de son environnement ; soit il a appuyé sur la pédale d'accélération au lieu de la pédale de frein, ce qui a engendré l'avancée inopinée du tapis bagages et sa collision avec le moteur ;

- Les procédures à suivre le jour de l'incident ne prévoyaient pas d'instructions concernant l'attribution des tâches aux agents opérant un même type d'engin sur le même aéronef. Le responsable n'a donc pas précisé à chaque agent la soute sur laquelle il devait intervenir, ce qui a donné lieu à un manque de coordination entre les deux agents de chargement ;

- Le système de gestion des risques du prestataire d'assistance en escale n'a pas décelé la possibilité d'un positionnement non coordonné des engins autour de l'avion.

L'assistant en escale a effectué une étude de risques liée aux activités en ZEC et a mis en place les mesures suivantes :

- Guidage pour tous les équipements positionnés au contact de l'avion ;
- Formation au guidage des engins pour tous les agents amenés à intervenir en ZEC ;
- Révision des procédures en intégrant la manœuvre à suivre pour l'accostage des engins au niveau des soutes avant et arrière.

- Il est recommandé à l'assistant en escale, en collaboration avec l'exploitant d'aérodrome, d'effectuer une étude de risques pour tout changement de procédure, d'équipement ou de planning de travail pouvant affecter les performances des opérateurs sol ;
- Il est recommandé à l'exploitant d'aérodrome de renforcer les audits des assistants en escale pour veiller à ce que leur système de gestion de la sécurité soit bien établi.

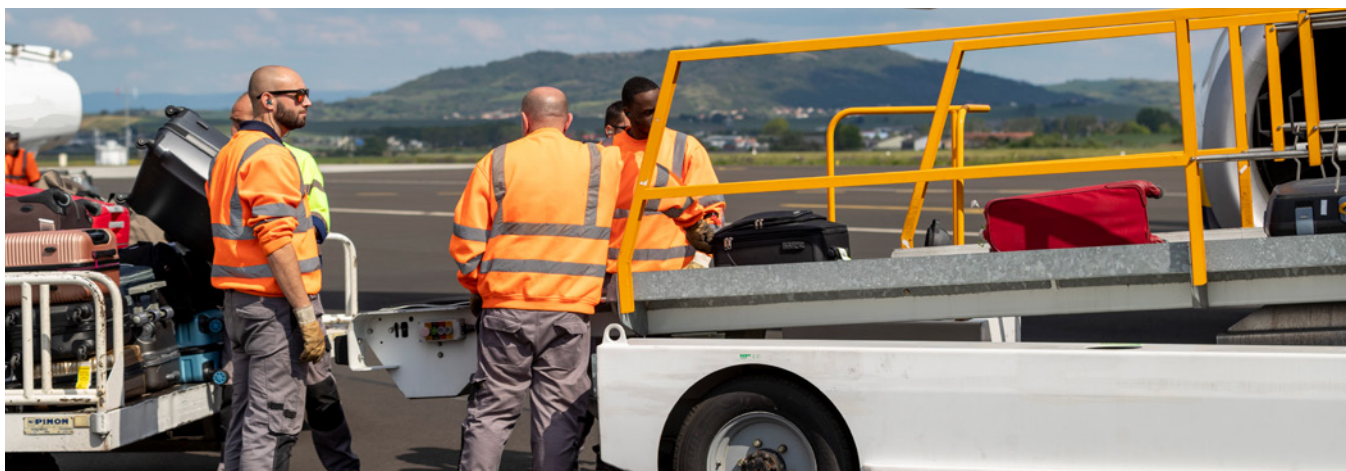
Choc avion baignoire intérieure aile droite

À la fin du chargement, l'agent en soute arrière a mal évalué sa marche arrière avec le loader et a heurté la baignoire intérieure de l'aile droite.

Alors qu'il était en train de retirer le loader, l'agent au casque faisait son tour avion et a crié pour l'arrêter dans sa manœuvre, mais il était trop tard. Le choc a bien eu lieu.

Domage auto-déclaré, l'agent en cause est à jour de sa formation piste. L'agent a été reçu avec

son superviseur : il s'agissait de 6^e jour de travail en vacation supplémentaire mais pas d'état de fatigue. La météo était bonne et le vol sans stress avec une bonne équipe. Il a l'habitude de manier le loader et n'explique pas comment il est arrivé à percuter la baignoire.

Il a été évoqué au cours de l'entretien que son assurance au maniement des loaders a dû lui faire perdre un peu de vigilance. Depuis l'incident, il se sent plus stressé sur le loader.

Un accompagnement lui a été proposé pour le remettre en confiance.

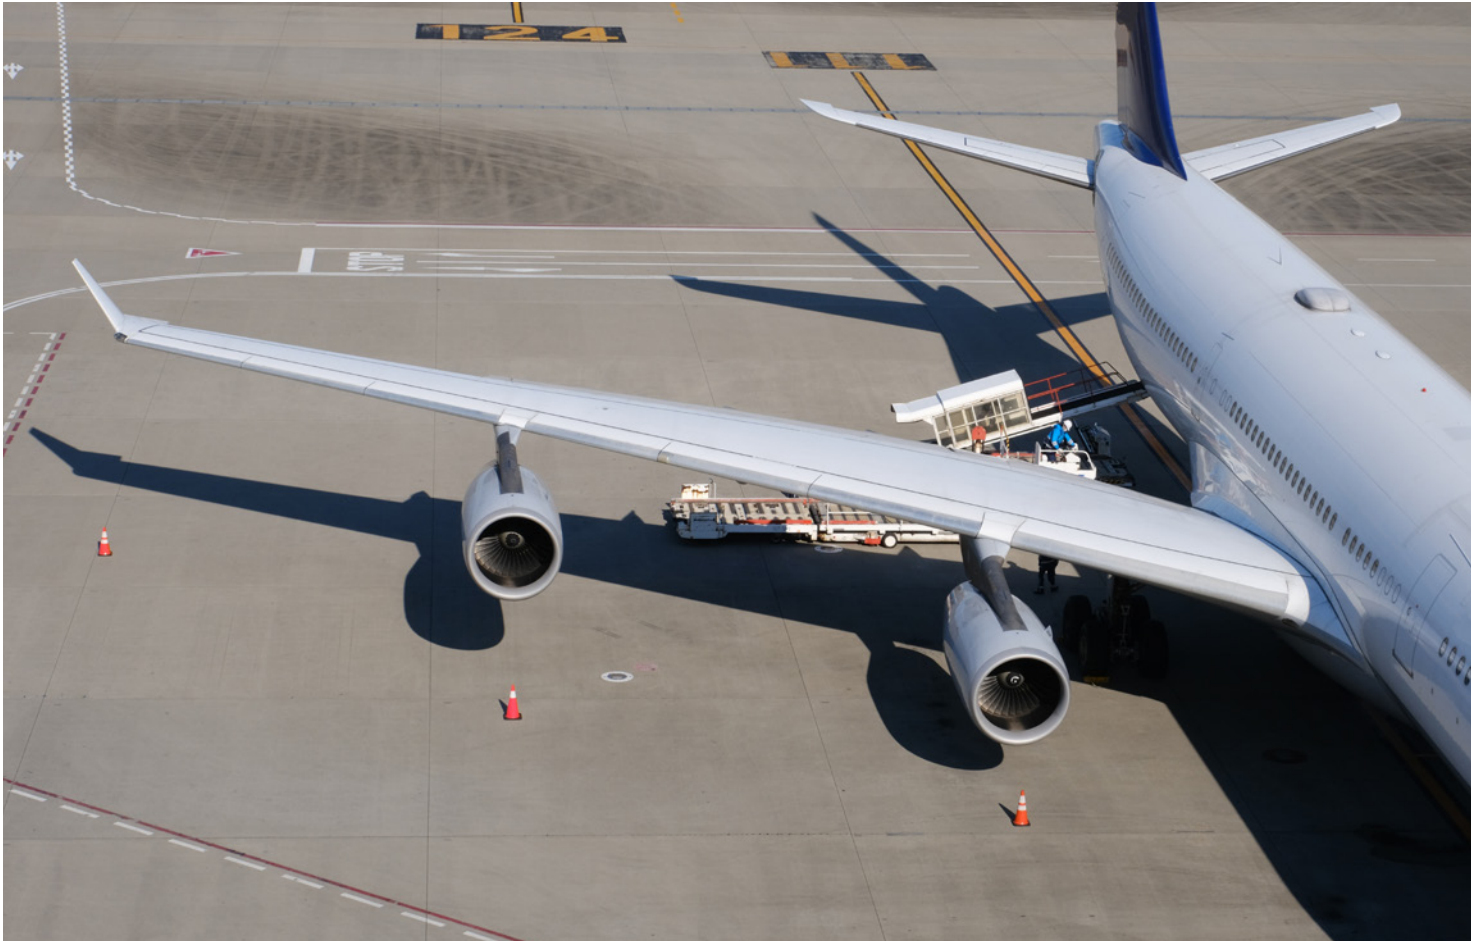
Domage avion à l'arrêt en poste de stationnement

Pendant la phase de chargement en soute avant, un agent a fait une manœuvre d'approche pour s'aligner son convoi constitué de 3 chariots d'AKE devant le loader en effectuant son virage près du moteur droit. Il a entamé son virage à hauteur du moteur et le premier conteneur a frotté sur le réacteur.

Le service de maintenance a été prévenu et s'est présenté sous bord et après inspection approfondie, une colle réparatrice a été apposée à l'endroit du choc.

- L'agent n'a pas été guidé et le cône était placé devant le réacteur et non en diagonal.
- La mauvaise appréciation des distances par le chauffeur et le mauvais placement du cône conformément à la procédure compagnie est à l'origine du choc.
- Intervention immédiate des opérations et intervention du service de maintenance.
- Entretien des agents piste présents et impliqués et les sensibiliser sur les défaillances qui ont conduit à ce dommage (respect des règles de circulation et du positionnement des cônes conformes aux exigences de la compagnie).

- Rappel général sur le respect des procédures de balisage compagnie par le biais d'une note à l'ensemble du personnel piste.

- Placer les cônes de sécurité conformément aux consignes de placement de la compagnie aérienne, à 1m maximum à l'extérieur des points de l'avion à protéger (moteurs, bouts d'aile, nez et queue) ;
- Les équipements ne doivent pas approcher l'avion tant que ces cônes ne sont pas placés, et ces derniers doivent être retirés uniquement avant le départ de l'avion, lors des activités d'escales terminées.
