# TARMAC

**Retour d'expérience sur les comptes rendus  
d'événements de sécurité des assistants en escale**

Janvier 2022  
#18

## Avitaillement : carbu... mais sans étincelle !

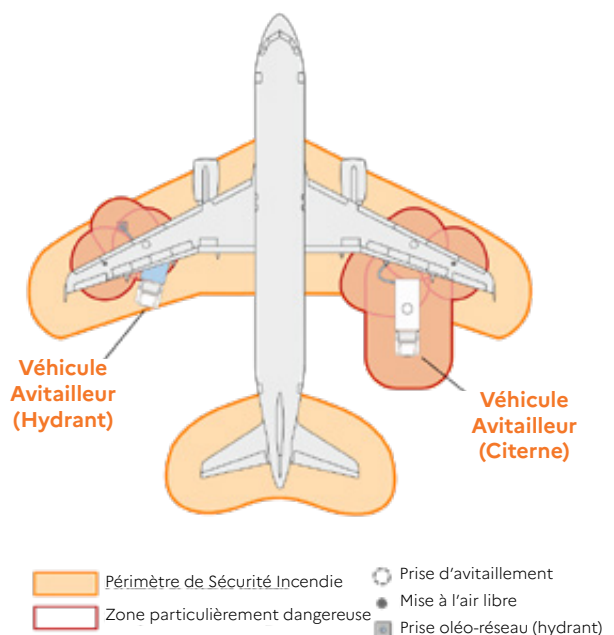
Le Périmètre de Sécurité Incendie (PSI) est une zone non matérialisée durant la phase d'avitaillement en carburant, comprise à l'intérieur de la courbe enveloppant extérieurement, à une distance de 3 mètres des éléments suivants :

- La bouche de l'oléoréseau signalée au sol par une croix, inscrite dans un carré rouge ;
- Les réservoirs de l'aéronef ;
- Les véhicules avitailleurs ainsi que les conduites d'avitaillement ;
- Les citernes hors sol.

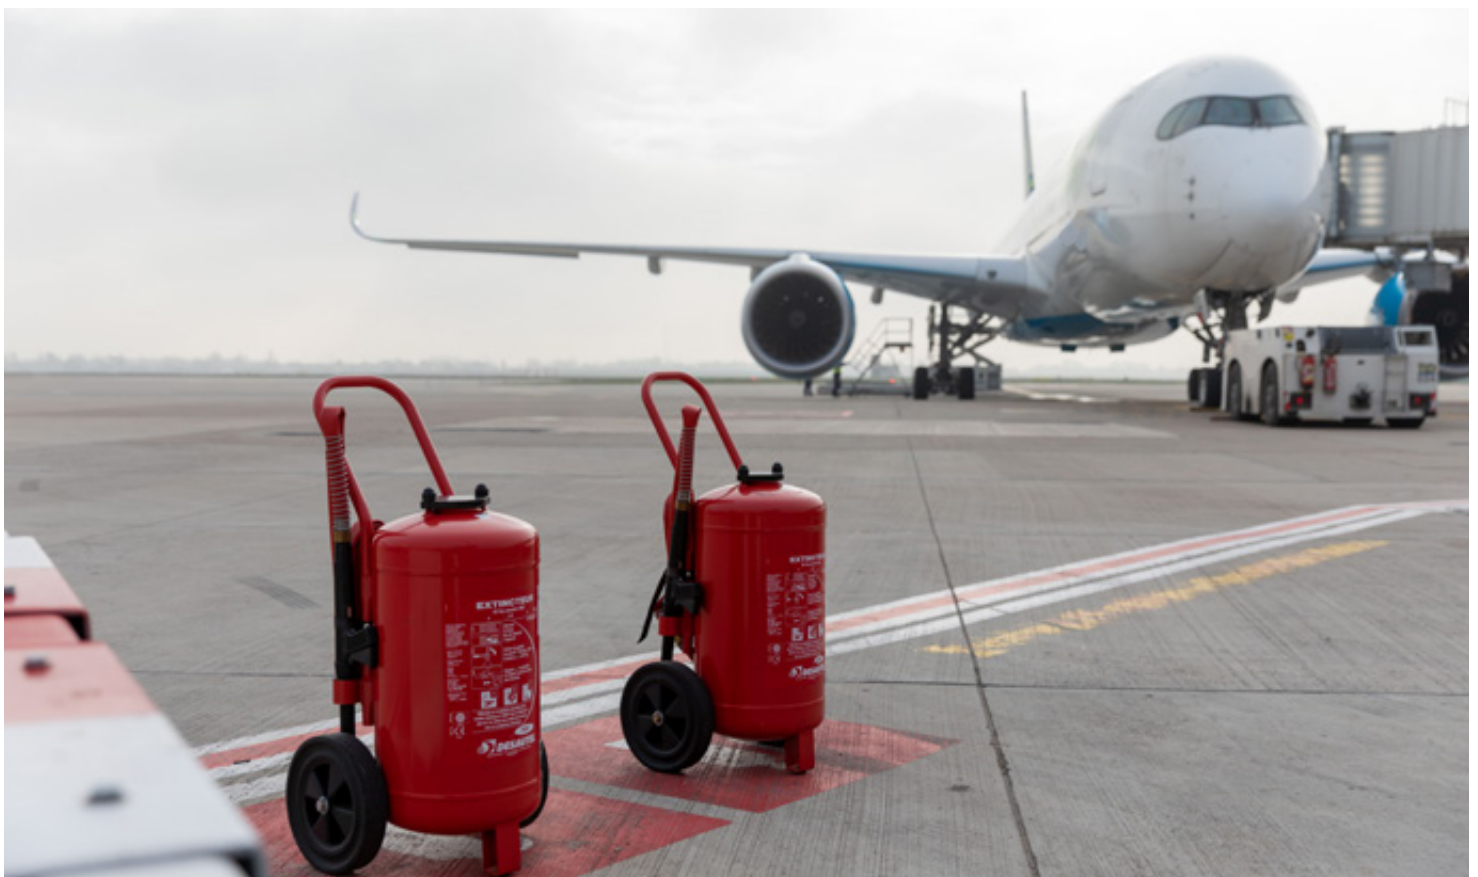
Le 29 mars 1997 en Australie, un 747-300 est avitaillé via deux prises hydrant, positionnées sous chaque aile entre les moteurs. Un tracteur rattaché un à chariot porte-conteneur vide tente de passer entre le pit hydrant et le moteur n°4 et la prise hydrant pour se rendre vers l'avant de l'aéronef.

Le tracteur réussit à passer mais son attelage vient percuter le flexible hydrant, qui est arraché du pit hydrant sous la force de l'impact.

Des témoins indiquent que le jet de fuel atteignait entre 15 et 16 mètres de hauteur. Le carburant a été projeté sur toute la partie avant du fuselage, devant l'avion et jusqu'au toit du terminal. La surface de l'épandage au sol a été estimée à 500 m<sup>2</sup>. Sous l'effet du vent, des projections ont atteint un véhicule qui circulait à une distance d'environ 80m.

- Un manque de connaissance du fonctionnement du système hydrant de tous les opérateurs évoluant sous bord ;
- L'accès au bouton d'arrêt d'urgence était encombré par du matériel et manquait de visibilité ;
- Un manque de contrôle immédiat de la zone de l'incident ;
- La compagnie aérienne n'avait pas identifié les risques liés au passage d'un véhicule bagage entre les moteurs lors de l'avitaillement.

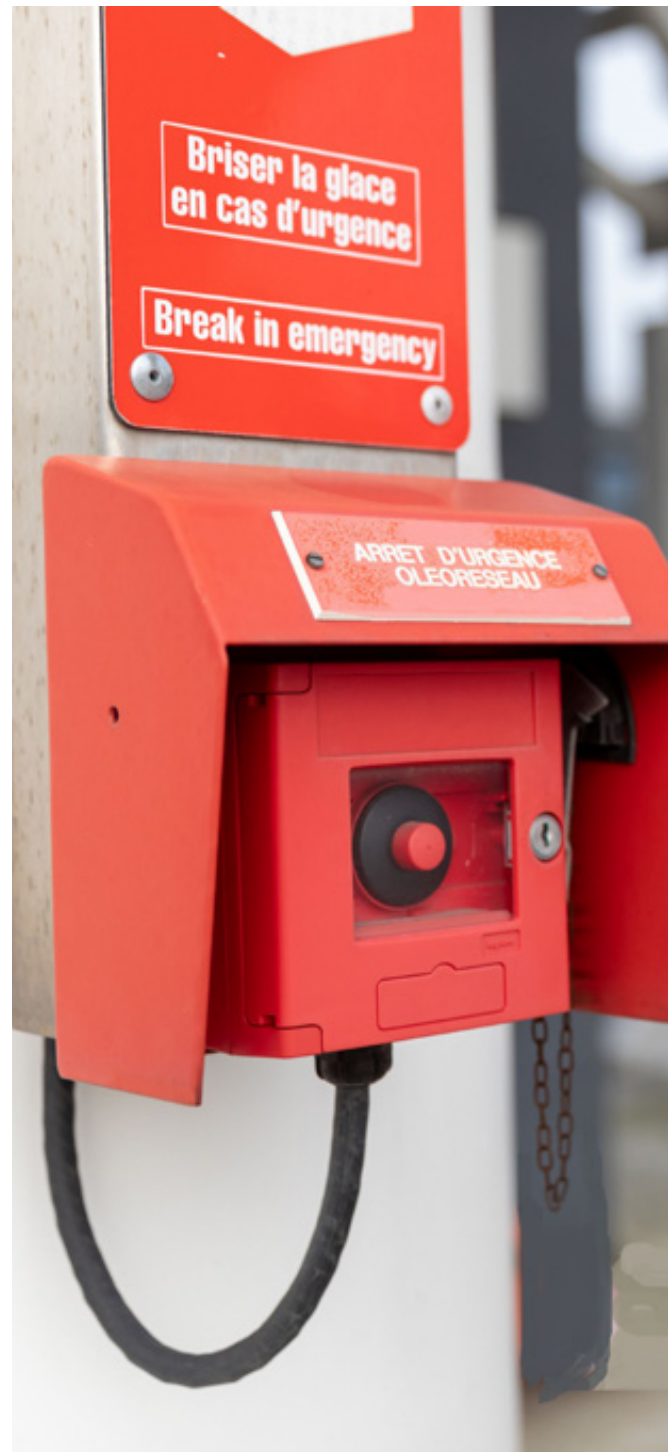
Pendant le plein, un débordement carburant depuis l'aile avion droite (à non-responsabilité de l'avitailleur) a eu lieu. Le coordonnateur a averti l'avitailleur de l'incident. La surface d'épandage était d'environ 10 m<sup>2</sup>. L'avitailleur a demandé au coordonnateur si les pompiers avaient été avertis. Ne sachant pas si ce dernier avait appelé, l'avitailleur a pris la décision de contacter sa régulation pour faire intervenir les pompiers. (Venue du SSLIA à la suite de l'appel de l'avitailleur confirmée par les pompiers sur place).

Pour information, lors du débordement aile avion à droite, le véhicule avitailleur était situé sous l'aile opposée ce qui ne permettait pas à l'avitailleur de constater l'incident et donc d'arrêter les pleins.

Une meilleure gestion de l'incident aurait dû avoir lieu car des bus passagers se sont dirigés vers la zone souillée. Un départ de feu aurait pu avoir lieu.

- Sensibilisation sur la nécessité d'interdire le passage de véhicule sur une zone souillée de carburant et de faire appeler le SSLIA immédiatement ;
- Rappel des risques incendies lors d'épandage important de carburant au sol et de la nécessité de sécuriser la zone.
