## Décollage d'un DR400-180 sur herbe humide et au second régime avec une marge de franchissement d'obstacle insuffisante

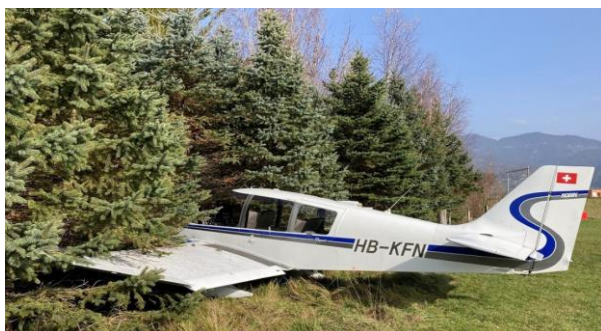
la zone boisée, qu'il percute. L'avion, qui s'immobilise alors, est gravement endommagé mais ses occupants sont indemnes et parviennent à en sortir par leurs propres moyens.

Selon le rapport sommaire publié par le SESE (organisme d'enquête suisse), les calculs de performances du pilote n'ont pas pris en compte le fait que l'herbe était humide ce jour-là. La pénalité de 15% qu'il a ajoutée correspondait à de l'herbe sèche et ne laissait qu'une faible marge de franchissement des obstacles, rendant le décollage risqué. Pour de l'herbe humide, la pénalité généralement appliquée est de 30%, explique le SESE, qui souligne que le manuel de vol du DR400-180 ne mentionne aucun facteur correctif pour ce cas.

Selon le rapport, conscient des faibles marges au regard de la distance de décollage disponible, le pilote a effectué une rotation trop précoce ou trop accentuée. Dans un cas comme dans l'autre, l'avion s'est retrouvé au second régime de vol - et plus particulièrement à l'extrémité de la courbe de puissance avec un maximum de traînée - dont il n'a pu sortir. Dans cette situation de vol proche du décrochage, l'avion ne peut plus gagner de vitesse sans perdre de l'altitude : l'issue de ce type de situation est souvent un accident mortel, conclut le SESE, qui cite un exemple d'accident de ce type qu'il a eu à traiter un an plus tôt.

Pour l'organisme d'enquête, la décision du pilote d'interrompre le vol était donc, dans ces conditions, adaptée. Il ajoute néanmoins que le pilote n'avait pas rentré les volets ; or, explique le SESE, le freinage au sol est plus efficace volets rentrés, la configuration lisse permettant une meilleure adhérence au terrain.
