Bureau d'Enquêtes et d'Analyses
pour la sécurité de l'aviation civile

INFORMATION AÉRONAUTIQUE SAVOIR POUR PRÉVOIR

Accidents et incidents en France et à l'étranger

Emmanuel DELBARRE - Enquêteur BEA

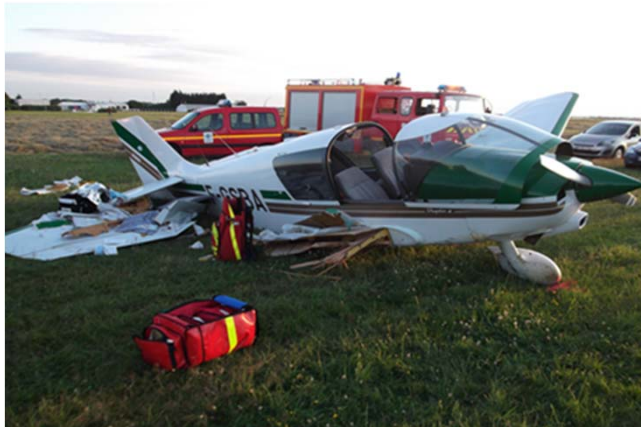
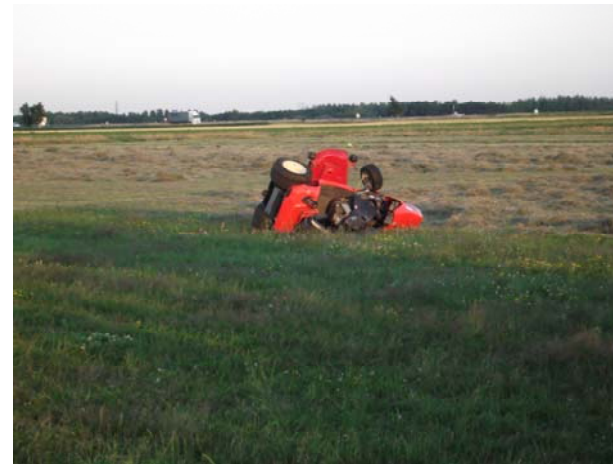
- Coupure prolongée de l'ILS.
- Fauchage sur piste (collision avion / véhicule de fauchage).

- Présence de poteaux le long du Taxiway (collision avion/poteaux).

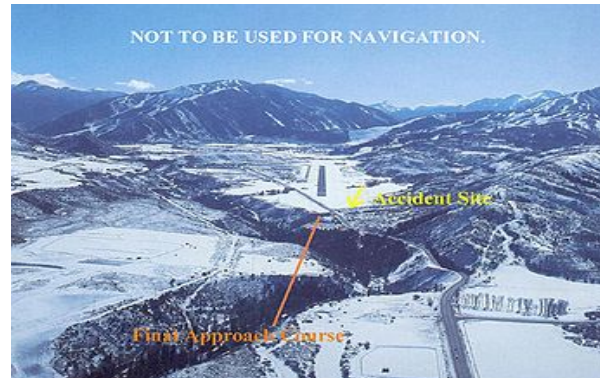
- ✓ 2001 – Aspen (Colorado)- Gulfstream III, 18 morts.
- ✓ Manque de clarté du Notam : “MVL non autorisée de nuit” alors que toute la procédure IFR est interdite de nuit.

- ✓ Pilote arrive en début de nuit, descend sous MDA, CFIT.
- ✓ Notam non envoyé par FAA à ATC Aspen donc ATC pas au courant.

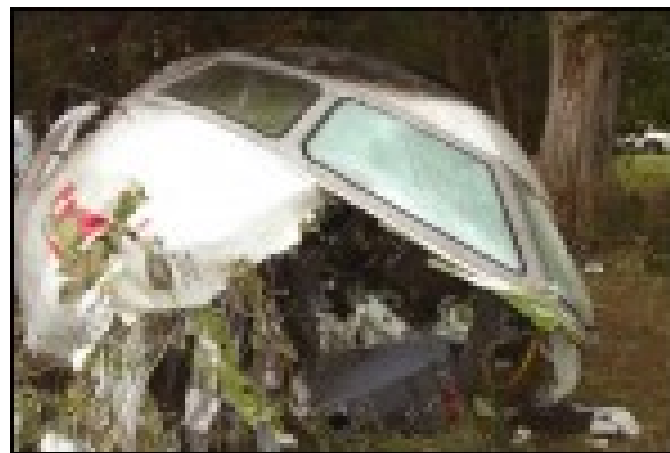
- ✓ 2006 - Lexington (Kentucky)- CRJ CL 600
- ✓ Travaux en cours, indications taxiways pas à jour sur carte Jeppesen à dispo équipage, décollage sur mauvaise piste, trop courte.
- ✓ 52 morts
