ANALYSE D'UN ÉVÈNEMENT LIÉ À UNE ERREUR DE QNH À 6 PIEDS DU SOL À 1NM DE LA PISTE : ENSEIGNEMENTS D'UN QUASI-CFIT À CDG

Incident grave survenu à l'Airbus A320 immatriculé **9H-EMU** exploité par Airhub Airlines le lundi 23 mai 2022 à l'approche de l'aéroport Paris-Charles de Gaulle (95)

BEA

Thierry ROZEC

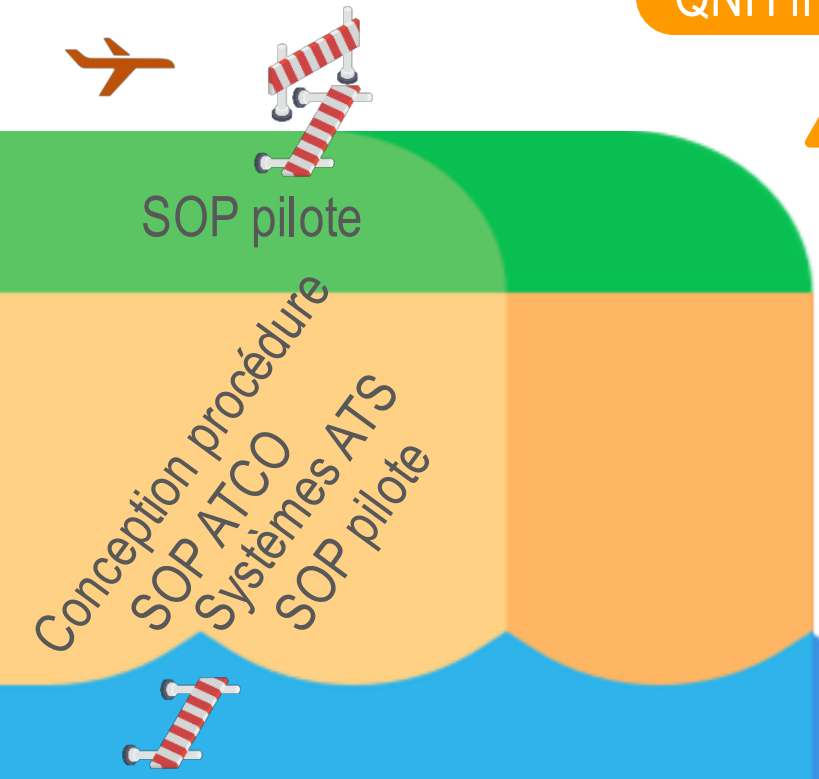
WPT (NM)	ALT (ft)
14.3	5000
9	3320
7	2680
5	2040
4	1720
3	1400
2.1	1100
1.4	900

- SINCID CDG: pas de SOP pour prévenir ou récupérer l'insertion d'un QNH erroné sur les deux altimètres
- Contrôle altitude/distance ne permet pas la détection d'une erreur de QNH
- SOP Airbus ont évolué après incident (mais toujours sujettes aux Facteurs Humains)
 - Importance QNH app baro (TEM)
 - Preset QNH avec ATIS, en croisière
 - En cas d'incohérence en APP, confirmation QNH avec une autre source d'information

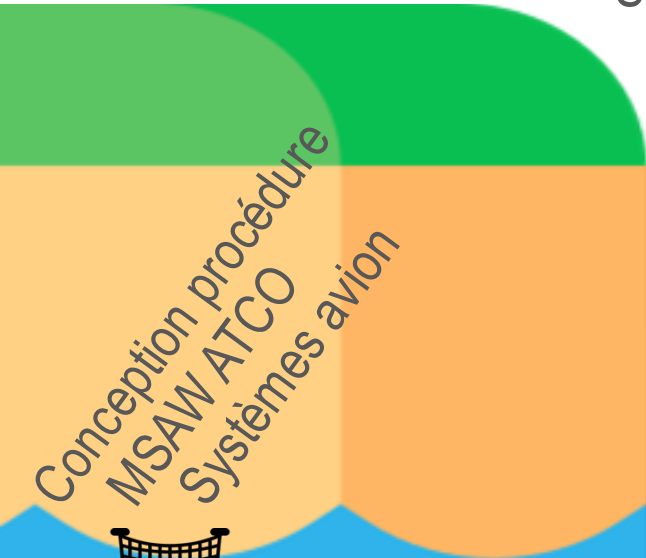
- Surveillance du radioaltimètre (sonore + visuel) peut indiquer des incohérences, mais :
 - Check cohérence pas prévu pour app baro
 - Nécessite de mobiliser des ressources complexes dans une phase de vol à forte charge de travail
 - Seulement à la fin de l'approche finale
 - Nécessite un relief plat avant la piste

■ SINCID CDG: l'équipage n'a pas perçus ces infos

■ « 50 40 30 20 » pendant G/A
