CONSIGNE DE NAVIGABILITE ULM

CN 2017-ULM-001

ELA07 – Poutre de queue – inspections

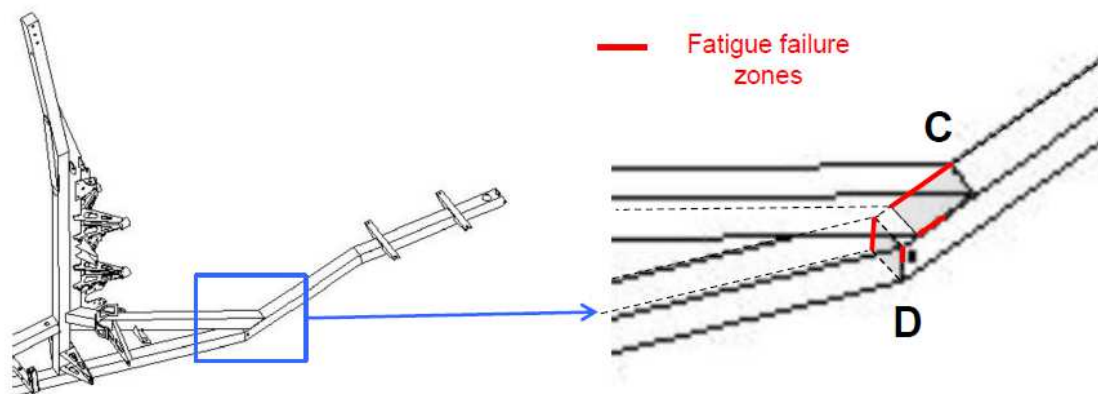
Figure 1

Dans le cadre de ses investigations techniques, le Bureau Enquêtes Analyse (BEA) a identifié des ruptures en fatigue dans les zones soudées C et D de la poutre de queue (voir figure 1). Les charges répétées (sans que leur nature soit parfaitement identifiée) et des défauts trouvés dans les soudures ont contribué à initier les criques de fatigue, conduisant à la séparation de la poutre de queue.

Note : un écaillage de peinture peut être révélateur de la présence d'une crique.

- 3.1. Avant le prochain vol, puis tous les 4 mois ou 100 heures de vol (première des échéances atteinte), inspecter visuellement, avec une loupe ou un autre dispositif grossissant, les liaisons soudées C et D (voir figure 1).

Toute suspicion de crique à proximité ou dans les soudures doit être levée, si nécessaire à l'aide de moyens de détection appropriés. En cas de doute, demander l'avis du constructeur ELA AVIACION.

- les vols sont interdits jusqu'à l'application de mesures correctives définies par le constructeur ELA AVIACION
- informer la DSAC : ulm@aviation-civile.gouv.fr.

3.3. Après application de mesures de réparation/renforcement définies par le constructeur, l'inspection répétitive définie au § 3.1 ci-dessus doit être poursuivie, tous les 12 mois ou 200 heures de vol (première des échéances atteinte), sauf si le constructeur préconise une périodicité plus faible.
