# La Veille

*Quelques thèmes et événements de sécurité sélectionnés par la DSAC*

*#04-2026 du 13 août 2026*

## Lutte contre les incendies

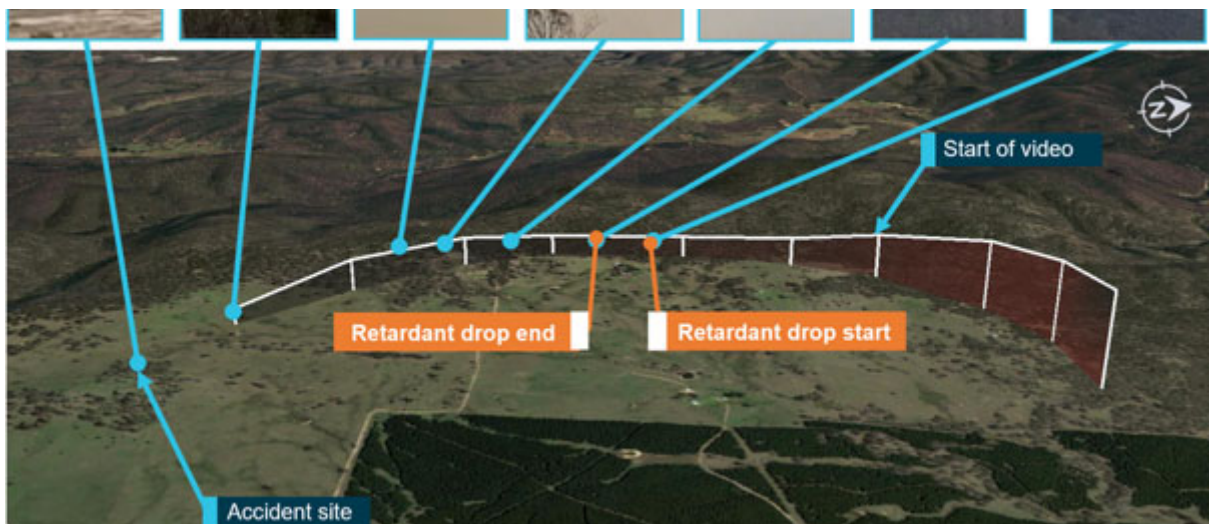
Le 23 janvier 2020, un bombardier d'eau Lockheed EC-130Q immatriculé N134CG s'est écrasé dans la région des Snowy Mountains en Nouvelle-Galles du Sud (Australie), tuant ses trois membres d'équipage de nationalité américaine. L'appareil participait aux opérations de lutte contre les feux de brousse qui ravageaient alors l'Australie.

Après avoir jugé le premier site d'intervention inapproprié, l'équipage a accepté une mission alternative sur un autre feu. À la suite d'un largage partiel de retardant, l'avion a effectué un virage à gauche en grimpant pendant environ 10 secondes à environ 50 mètres au-dessus de la hauteur de largage. Puis, des témoins ont observé l'appareil descendre à très basse altitude, légèrement incliné sur la gauche, avant un roulis prononcé immédiatement suivi d'un impact au sol. L'avion a été complètement détruit.

L'Australian Transport Safety Bureau (ATSB) a établi que les conditions météorologiques dans les Snowy Mountains étaient particulièrement dangereuses, avec des vents violents et turbulents, une activité d'ondes orographiques et de la turbulence amplifiée par l'incendie et le relief local. Ces conditions favorisaient le développement de cisaillements de vent et de courants descendants au moment où l'appareil était le plus vulnérable : à basse vitesse et basse altitude.

L'ATSB a déterminé qu'après le largage partiel et le virage à gauche à Peak View, l'avion a probablement été soumis à un cisaillement de vent à basse altitude et à une composante de vent arrière importante. Les données de vol et les vidéos de témoins ont permis d'établir que les performances de montée de l'appareil se sont dégradées. À basse hauteur et basse vitesse, l'avion est probablement entré en décrochage aérodynamique, entraînant la collision avec le sol. Dans le temps limité disponible, le reste de la charge de retardant n'a pas pu être largué avant le décrochage.

- Équiper la flotte de C-130 de systèmes de détection de cisaillement de vent ;
- Améliorer l'outil d'évaluation des risques avant vol en y intégrant des facteurs environnement prévisibles.

- développer des procédures pour gérer, communiquer et diffuser efficacement les refus de mission pour raisons de sécurité ;
- établir des exigences minimales de supervision aérienne et des critères de déploiement de ces moyens ;
- formaliser le processus de certification de pilotes qui interviennent sur les feux
- Cet accident souligne l'importance d'une gestion efficace des risques et d'une responsabilité partagée entre l'agence de coordination et les opérateurs aériens dans les opérations de lutte aérienne contre les incendies. Il a fait l'objet d'un film de la série Mayday danger dans le ciel.

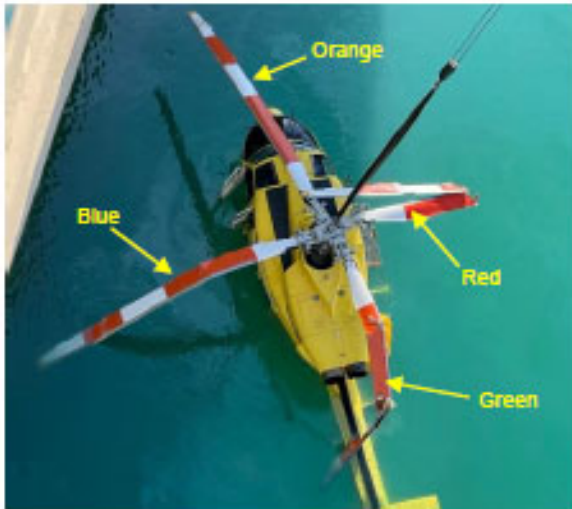
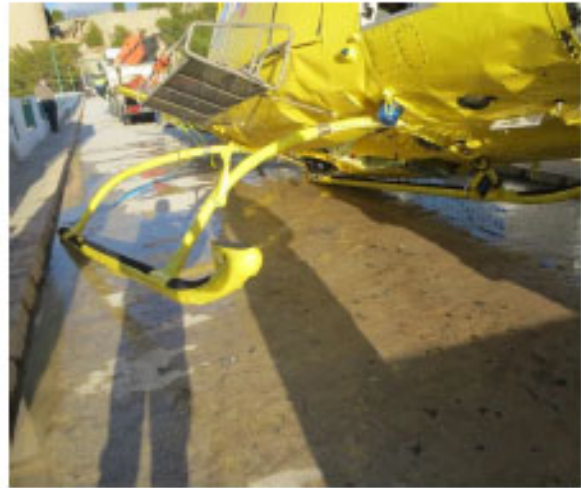
Lors de l'approche finale, le seau s'est posé au sol et s'est renversé. L'hélicoptère a ensuite touché légèrement le sol avec ses patins. Immédiatement, l'équipage a perçu un comportement anormal. Le pilote a ajusté le collectif pour compenser, mais l'hélicoptère a commencé à vibrer violemment et de manière totalement incontrôlable.

Malgré les actions des deux pilotes sur les commandes, l'hélicoptère est devenu ingouvernable. Il s'est déplacé vers l'avant, a percuté la pente du réservoir avec le patin gauche, puis a basculé et

L'examen de l'épave a révélé des ruptures structurelles majeures au niveau des fixations de la boîte de support de la transmission principale. Les analyses en laboratoire ont déterminé que toutes les fractures résultaient d'une surcharge statique.

L'investigation a identifié une disparité significative entre les valeurs de rigidité des quatre supports élastiques fixant la transmission principale à la structure : le support arrière-droit, récemment remplacé présentait une rigidité nettement inférieure aux trois autres. Bien que tous respectaient les limites établies par le constructeur, cette différence était substantielle. La défaillance de ces supports a entraîné un basculement incontrôlé de la transmission provoquant des contacts avec le carénage et la structure. Une cascade de ruptures structurelles s'est alors développée rapidement. L'arbre de transmission principal s'est déconnecté, le rotor a perdu sa puissance instantanément et l'hélicoptère est tombé verticalement.

Le bureau d'enquête a émis une recommandation de sécurité (REC 26/24) adressée à Bell Helicopters : Modifier le manuel de maintenance pour rendre obligatoire le remplacement simultané des quatre supports de transmission principale lorsqu'un ou plusieurs d'entre eux doivent être remplacés.

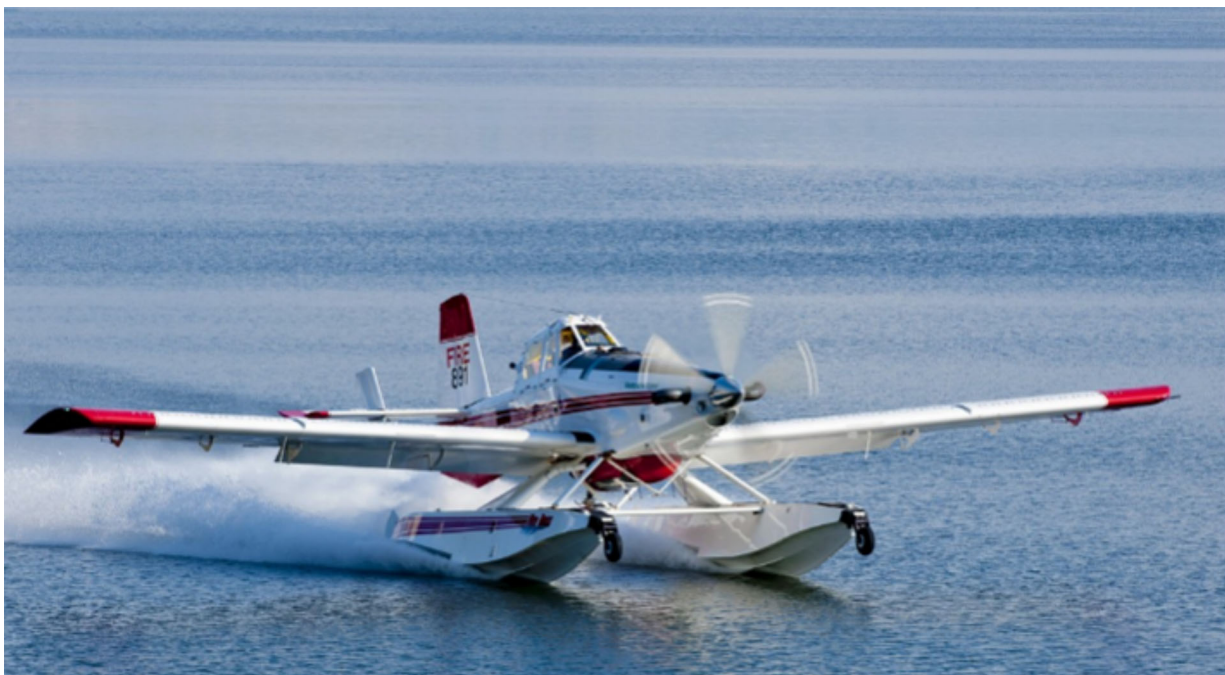
Le 22 mai 2015, à 16h30, un Air Tractor AT-802A Fire Boss s'est écrasé lors d'opérations de lutte contre un feu de forêt à 25 milles nautiques au nord-ouest de Cold Lake, Alberta. L'appareil amphibie, dernier d'une formation de quatre Fire Boss et deux CL-215T, effectuait son troisième largage d'eau sur l'incendie. Après le largage à environ 150-200 pieds d'altitude, l'avion a rencontré de sévères turbulences, enregistrant une variation de 4,2g à -3,2g en une seconde. L'appareil a fortement cabré, grimpant à 400-500 pieds, puis a basculé à gauche avant de percuter le sol, presque à plat. Le pilote a été tué sur le coup. Immédiatement après, une grande tornade de feu d'environ 50-100 pieds de diamètre a été observée traversant la zone.

L'enquête conduite par le Bureau de la Sécurité des Transports du Canada (BST) a déterminé que l'avion a rencontré une tornade de feu, phénomène météorologique violent généré par l'incendie. Les conditions étaient propices : atmosphère instable avec un fort gradient thermique, vents faibles, source de chaleur intense et rotation créée par la configuration en "L" du feu. La tornade, initialement invisible, avait une structure à deux cellules avec courant descendant au centre et ascendant en périphérie. L'accélération de -3,2g a probablement projeté le pilote contre la verrière. La combinaison de turbulences violentes, d'un décrochage accéléré (vitesse de décrochage calculée à 133 nœuds lors de la charge de 4,2g) et d'une vrille naissante a causé la perte de contrôle. L'altitude opérationnelle basse (150-200 pieds) était insuffisante pour la récupération, nécessitant au minimum 320 pieds selon le manuel.

En réponse, la compagnie Conair qui exploitait cet avion a mené une étude sur le comportement des feux, renforcé la formation aux risques environnementaux et équipé sa flotte de Tractor AT-802A de harnais 5 points afin de mieux protéger les pilotes.

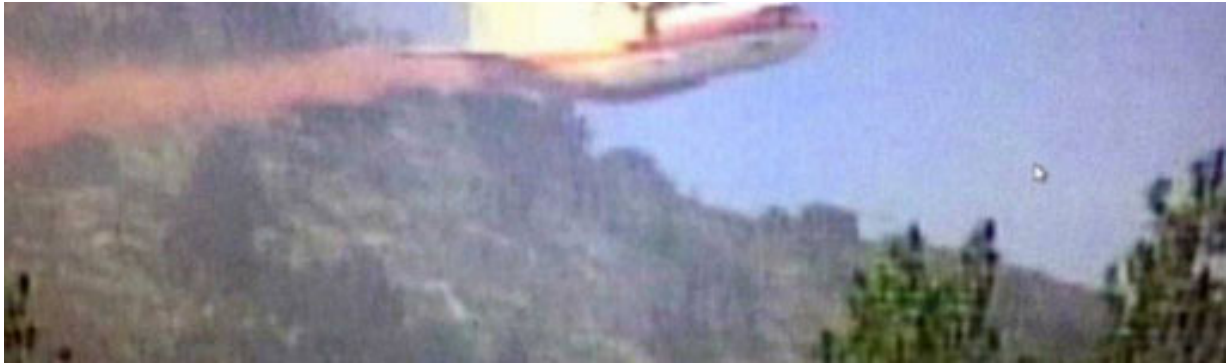
Le 17 juin 2002, à 14 h 45, un Lockheed C-130A s'est désintégré en vol à proximité de Walker (Californie) alors qu'il effectuait une mission de largage de retardant sur un incendie de forêt. Les trois membres d'équipage ont été tués et l'aéronef a été totalement détruit.

L'appareil réalisait son sixième largage de la journée. Une vidéo de l'événement montre le C-130A descendant dans une vallée avant d'entamer le largage d'environ 11 000 litres de retardant. À l'issue du largage, alors que le pilote cabrait l'avion pour interrompre la descente et reprendre de l'altitude, les deux ailes se sont brutalement repliées vers le haut avant de se séparer du fuselage au niveau de la poutre centrale. L'aile droite s'est détachée en premier, suivie environ une seconde plus tard par l'aile gauche, entraînant la perte immédiate de contrôle de l'aéronef.

L'expertise métallurgique a mis en évidence une fissure de fatigue d'environ 12 pouces (30 cm) située sur l'intrados de l'aile droite, sous un renfort de structure. Les fissures étaient apparues à partir de deux trous de rivet avant de se rejoindre pour former une fissure unique. La présence du renfort installé par le constructeur masquait totalement cette dégradation, la rendant indétectable lors d'une inspection visuelle extérieure.

L'étude des performances de vol a estimé que le facteur de charge au moment de la rupture atteignait environ 2,4 g, alors que la limite structurale applicable avec les volets déployés était de 2,0 g.

Cet accident illustre les risques associés à l'utilisation d'aéronefs anciens pour des missions générant des sollicitations structurelles élevées. Il souligne la nécessité d'adapter les programmes de maintenance et d'inspection aux contraintes réelles d'exploitation, en particulier pour les flottes de bombardiers d'eau dérivées d'aéronefs militaires vieillissants.

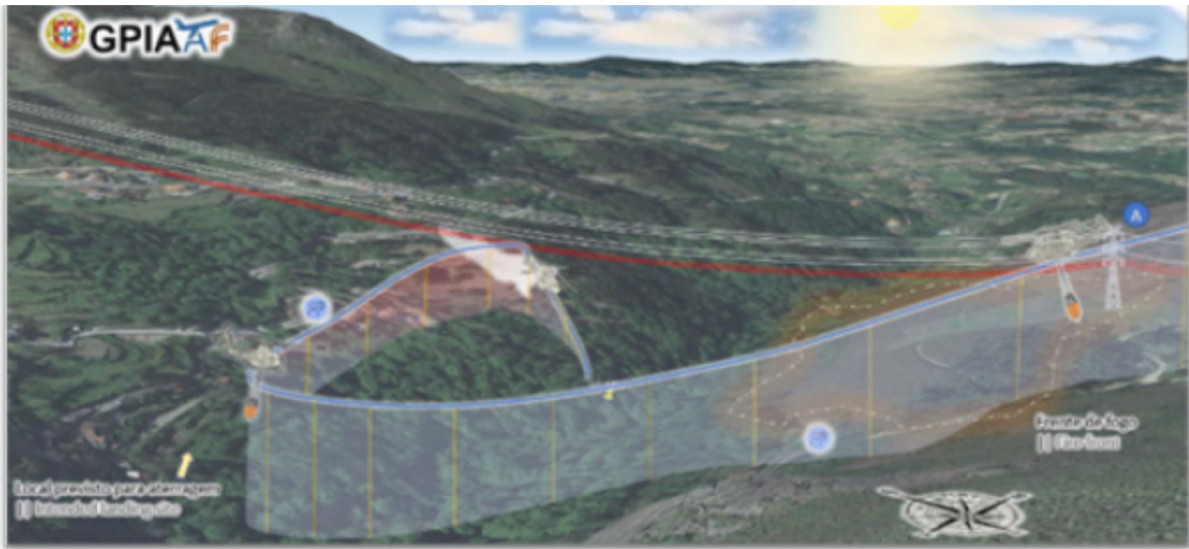
Le 1er septembre 2022, à 18h22 UTC, un hélicoptère Bell équipé d'un seau Bambi-bucket, s'est écrasé lors d'une mission de lutte contre un incendie de forêt au Portugal.

Après avoir déposé une équipe au sol de huit pompiers et effectué douze largages d'eau avec succès, le pilote a décidé d'effectuer un dernier passage avant la fin de mission. Lors de l'approche finale, effectuant un virage à droite en direction est-ouest face au soleil, le pilote a été surpris des lignes à haute tension devant lui. Malgré le largage immédiat de l'eau et une tentative de manœuvre d'évitement, l'hélicoptère a heurté les deux câbles inférieurs des lignes électriques. Le contact initial s'est fait avec le rotor principal, suivi du rotor de queue qui s'est séparé de l'appareil en restant enchevêtré dans les câbles.

La décision d'intervenir sur un incendie évoluant sous des lignes haute tension traversant la vallée a constitué un premier élément de risque. Celui-ci a été accentué par le choix, lors du dernier largage, d'une trajectoire différente des précédentes, plaçant l'aéronef en convergence avec les câbles électriques.

La dégradation des conditions de visibilité, liée à la présence du soleil de face à faible hauteur sur l'horizon, alors que l'attention du pilote était focalisée sur le foyer situé à droite de l'appareil, a également contribué à réduire la capacité de détection de l'obstacle.

Enfin, le non-respect des zones d'exclusion définies par l'opérateur, associé à une banalisation progressive du risque après la réussite des douze premiers largages, a favorisé la poursuite de la manœuvre jusqu'à la collision avec les lignes électriques.

Le GPIAAF a émis deux recommandations, la première adressée à la Force Aérienne Portugaise (FAP) réitère sa recommandation d'interdire contractuellement les opérations près des lignes électriques, établissant des zones d'exclusion sûres.

La seconde adressée à l'Autorité Nationale de l'Aviation Civile (ANAC) demande de détailler la formation obligatoire en facteurs humains : conscience situationnelle, vision tunnel, gestion des pressions externes et CRM incluant les équipes sol.
