La Veille

#02-2026 du 2 avril 2026

Collision du Potomac à proximité de l'aéroport Ronald Reagan Washington National (DCA)

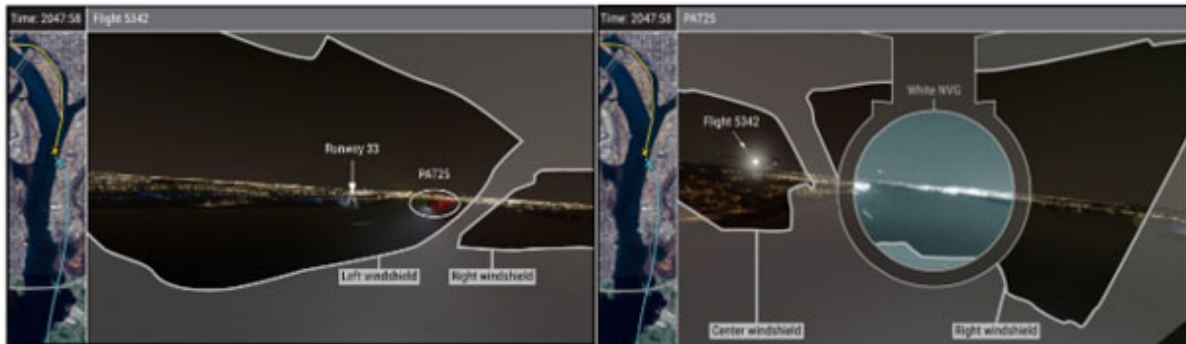
L'hélicoptère poursuit alors sa trajectoire vers le sud le long de la route 4, tandis que le CRJ poursuit sa descente vers la piste. Les deux aéronefs entrent en collision au-dessus de la rivière Potomac à une hauteur d'environ 278 pieds.

- **Les limites de la barrière « voir et éviter »** : l'anticollision reposait essentiellement sur la séparation à vue par les pilotes, limitée en conditions de nuit, par l'utilisation de lunettes de vision nocturne (NVG), et par la présence de lumières urbaines pouvant favoriser des halos au niveau des jumelles ;

Figure 1: vue depuis des cockpits du CRJ à gauche et de l'UH-60I sous JVN à approximativement une seconde de la collision
