La Veille

Quelques thèmes et événements de sécurité sélectionnés par la DSAC

#03-2026 du 11 juin 2026

Marchandises dangereuses

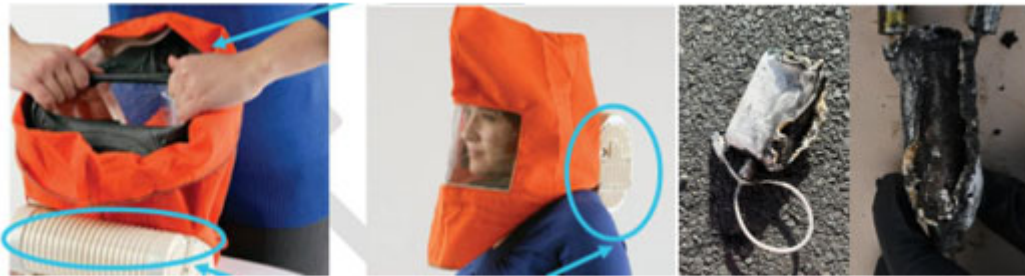
Figure 1 Exemple de PBE- Figure 2 Reste de la batterie calcinée

Le Bureau australien de la sécurité des transports (ATSB) établit que l'incendie résulte de l'emballement thermique d'une batterie lithium-ion. L'origine du feu est une batterie externe de 37 Wh, rangée dans la poche avant d'un sac à dos. La batterie ne disposait d'aucune protection contre les courts-circuits.

À la suite de cet incident, **Virgin Australia Airlines a révisé sa politique concernant le transport des batteries externes**. Les passagers doivent désormais transporter ces batteries uniquement en bagage cabine, individuellement protégées contre les courts-circuits dans leur emballage d'origine, un sac plastique séparé ou avec les bornes isolées par du ruban adhésif.

L'enquête recommande également que l'équipement de protection respiratoire fourni soit efficace et facilement utilisable dans des situations d'urgence réelles, pas seulement lors des formations.

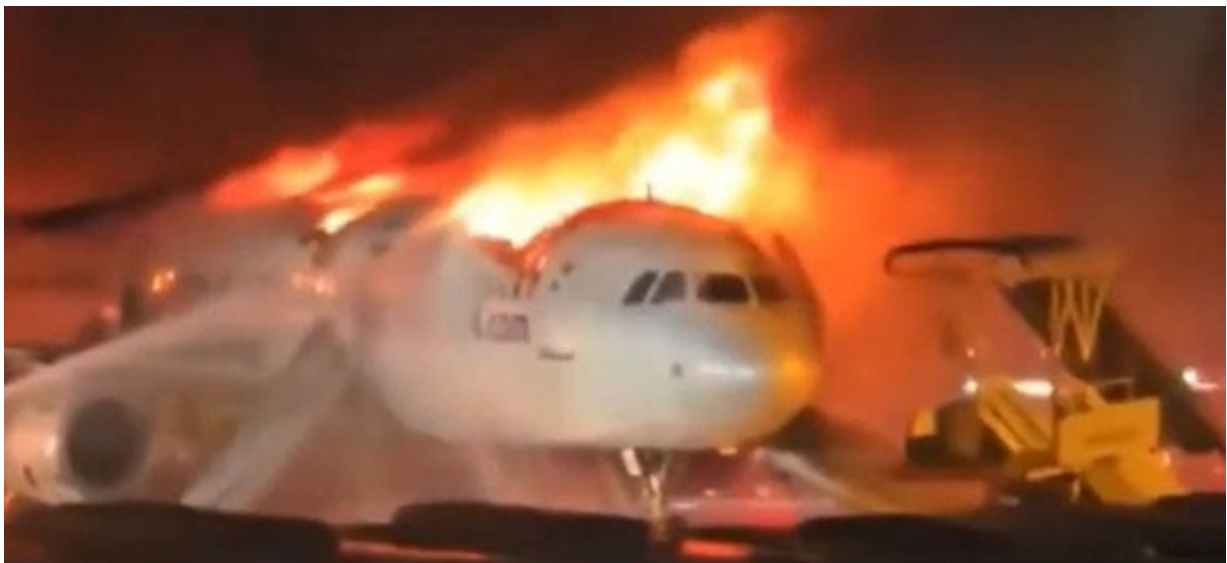
Enquête en cours : Incendie au sol de l'Airbus A321 d'Air Busan - Synthèse

Le 28 janvier 2025, un Airbus A321-200 de la compagnie Air Busan est détruit par un incendie au sol à l'aéroport international de Gimhae en Corée du Sud. Parmi les 176 personnes à bord, 3 sont gravement blessés et 24 subissent des blessures plus légères.

L'accident, qui fait actuellement l'objet d'une enquête menée par le bureau coréen ARAIB, a consumé la partie supérieure du fuselage de l'appareil, lequel a été déclaré détruit.
