Dans cette veille, nous avons choisi de mettre en lumière une série d'événements relevant du TAIL STRIKE, c'est-à-dire de heurts de la partie arrière du fuselage avec le sol.

## Tail strike lors d'une approche un peu haute et un rebond sur une piste longue

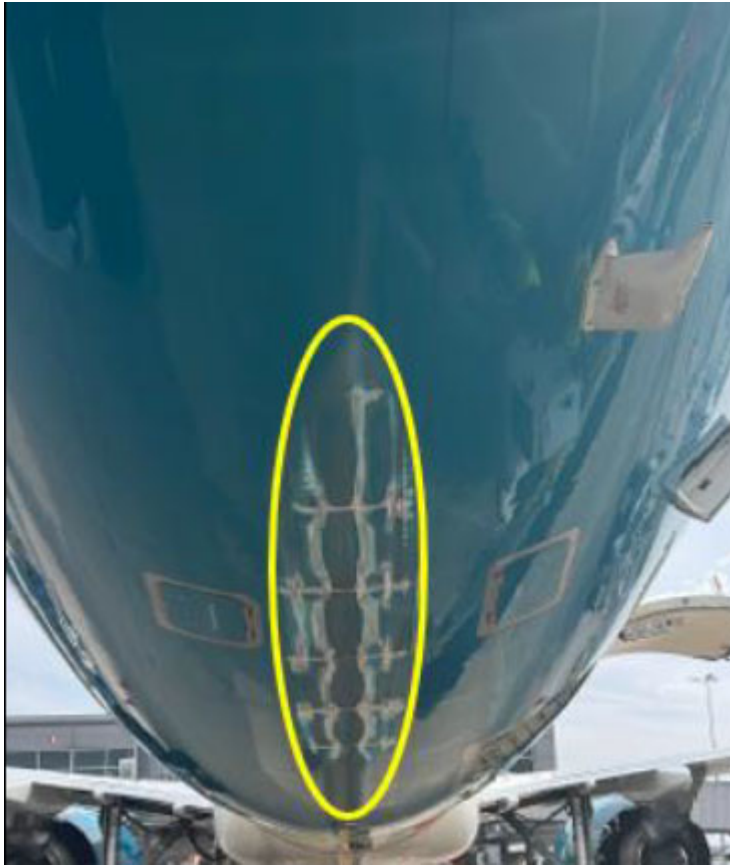
L'avion touche le sol avec une assiette de 7,5° et rebondit à une hauteur de 3 ft. Pendant le rebond, l'assiette augmente jusqu'à 10,1° à la suite d'une action à cabrer du PF. **L'alarme « pitch pitch » inhibée par l'annonce « retard retard »** ne retentit pas, le train d'atterrissage principal touche le sol à nouveau et la queue de l'avion touche alors la piste. Le commandant reprend les commandes en appuyant sur le bouton de priorité de son manche. Il pousse les manettes sur TOGA, réduit l'assiette de l'avion puis décolle. Le copilote annonce à la tour « balked landing ». Le commandant conserve les commandes et après un nouveau tour de piste se pose sans incident.

Une inspection après atterrissage révèle des dommages liés à un frottement de la queue de l'avion.

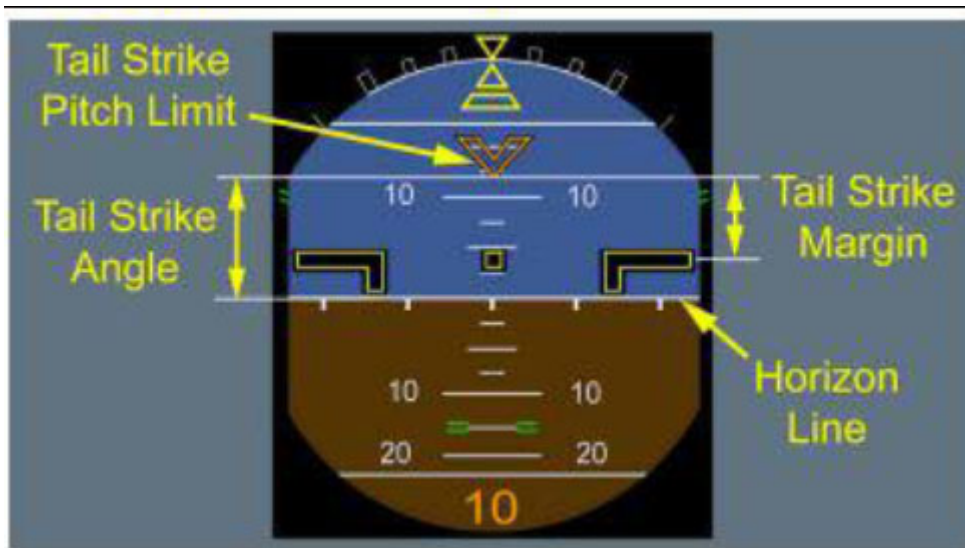
L'enquête, déléguée à l'Irlande, a déterminé que la cause probable de l'accident était qu'à l'issue du rebond, l'attitude de tangage de l'avion a dépassé la limite admissible.

L'analyse met en évidence plusieurs facteurs ayant contribué à l'événement :

- L'avion descendait à un taux élevé de 976 pieds par minute à faible hauteur. Le message vocal « Pitch Pitch », bien qu'enregistré par l'enregistreur de données de vol, n'a pas été émis par le système d'alerte audio, privant l'équipage d'une alarme anticipée.
- Lors du premier contact avec la piste, l'avion a rebondi, déstabilisant la séquence d'atterrissage. Le copilote a alors augmenté l'assiette de l'avion, sans doute par effet de surprise ou pour obtenir un second toucher plus doux.
- Enfin, l'absence de compensation automatique inhibée par la sortie des aérofreins au premier

contact du train a aggravé la situation.

L'enquête ne formule pas de recommandation spécifique, notant que l'exploitant a mis en place diverses actions de sécurité à la suite de cet événement :

- Formation des équipages de cabine sur la sensibilisation et l'identification des frottements de queue.
- Entraînement des équipages de conduite sur la gestion des actions à cabrer et les remises des gaz à basse hauteur en simulateur.
- Formation complémentaire des commandants de bord sur la gestion des situations de désorientation.
- Activation des messages d'alerte "PITCH PITCH" et de l'indicateur de limite de cabrage sur l'ensemble de la flotte A320.

Le constructeur a également indiqué son intention d'améliorer la logique des systèmes pour renforcer la compensation automatique du moment de cabrage lors d'un déploiement partiel des aérofreins d'ici le milieu de l'année 2028.
