# La Veille

*Quelques thèmes et événements de sécurité sélectionnés par la DSAC*

*#05-2026 du 27 août 2026*

## Pertes de contrôle en vol : givrage

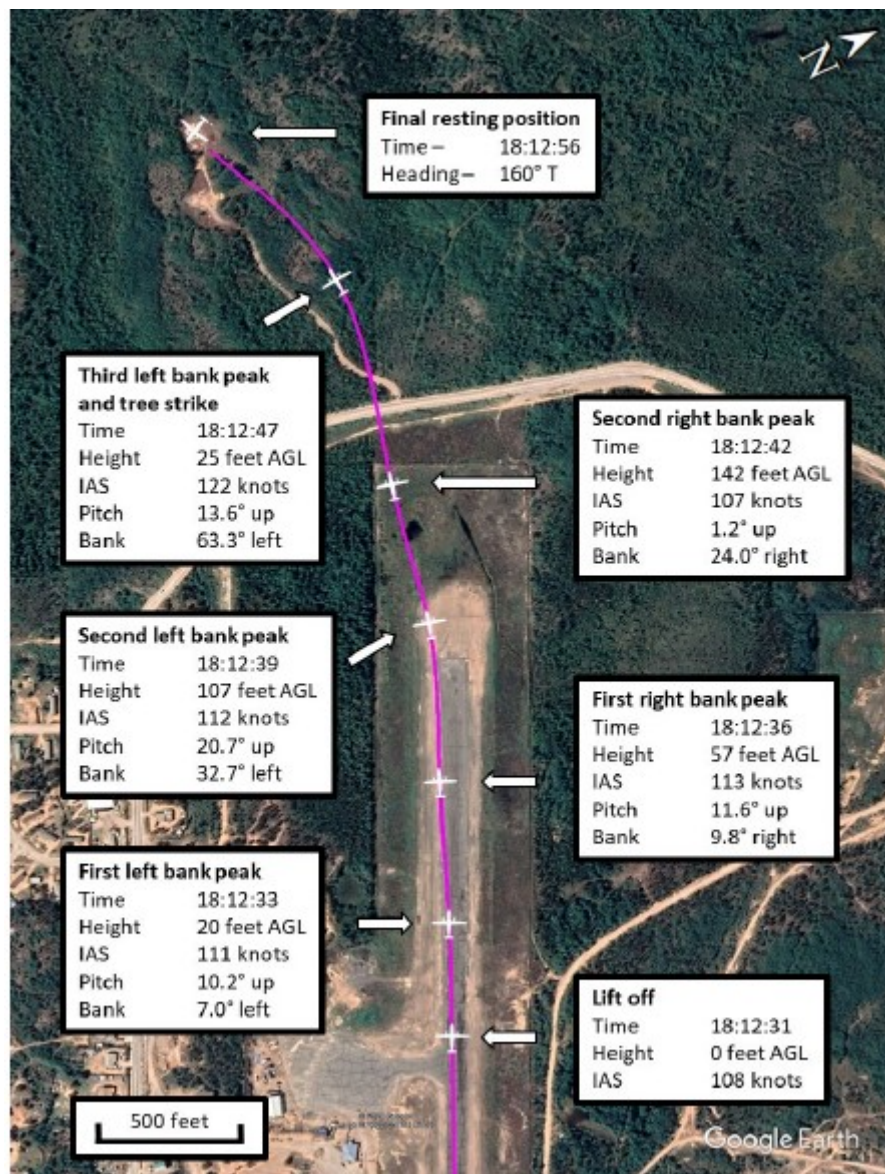
Lors de la préparation du vol, l'équipage ainsi que l'agent d'opérations avaient pris connaissance de conditions de givrage prévues sur l'itinéraire. Au cours des différentes étapes du trajet, puis lors de l'approche vers Fond-du-Lac, l'avion a rencontré des conditions givrantes en vol. Malgré l'activation des systèmes de protection contre le givrage, de la glace résiduelle s'est accumulée sur certaines surfaces non protégées. L'analyse a posteriori des données de vol a ainsi montré qu'à l'arrivée, la traînée aérodynamique avait augmenté de 28 %, tandis que la portance avait diminué de 10 %.

L'appareil est ensuite resté au sol pendant 48 minutes dans un environnement propice au givrage, bien qu'aucune précipitation visible n'ait été signalée. Les moyens d'inspection disponibles sur place étaient insuffisants et inadaptés pour examiner les surfaces critiques de l'ATR 42, notamment en raison de la hauteur du stabilisateur, située à 7,75 mètres.

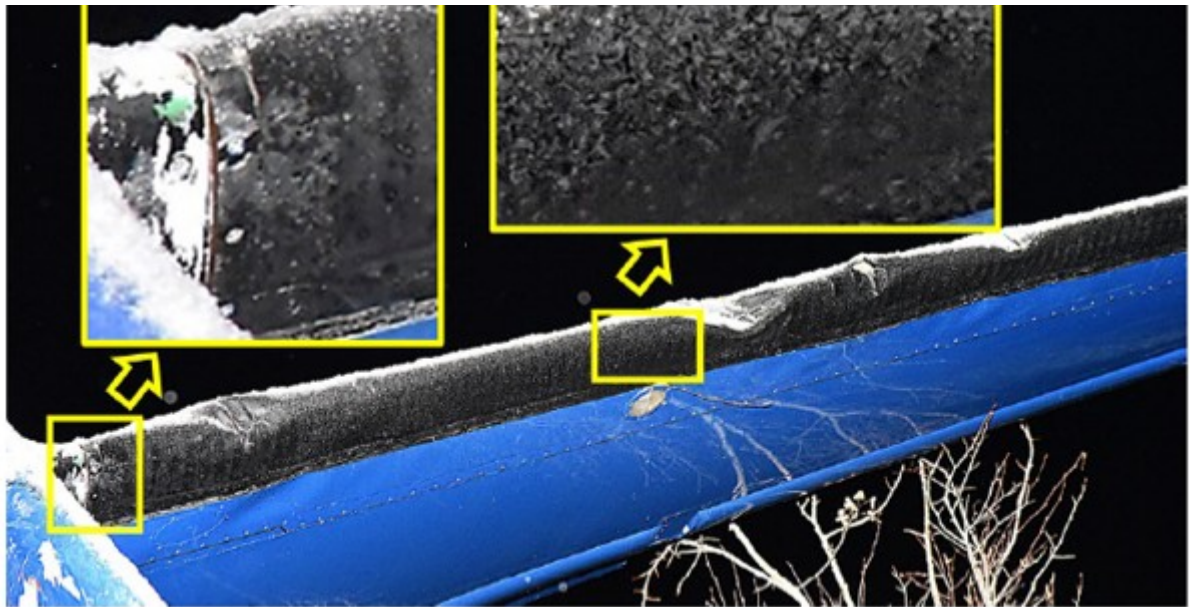
L'avion décolle à 18 h 12, prend de l'altitude ; mais rapidement il commence à s'incliner vers la gauche. Cette inclinaison résulte d'une répartition asymétrique de la portance due à un givrage irrégulier de l'appareil. Bien que l'enquête ait établi que les ailerons avaient conservé une certaine efficacité, le givrage a significativement modifié les qualités de vol et notamment l'amortissement en roulis rendant le pilotage inhabituel et particulièrement difficile. Le roulis s'est alors transformé en une oscillation d'amplitude croissante et l'avion a finalement percuté le sol avec une inclinaison de 30°.

Le BST a conclu que l'accident résultait de multiples facteurs liés au givrage, aux moyens d'inspection et de dégivrage mis à disposition et aux processus de prise de décision. Il a ainsi été émis deux recommandations en ce sens :

A18-02 – Disponibilité de l'équipement adéquat : Le BST demande à Transports Canada de travailler de concert avec les exploitants aériens et les gestionnaires d'aéroports pour cibler les aéroports à haut risque et garantir la présence d'équipement suffisant permettant une inspection complète et un dégivrage/antigivrage efficace, notamment pour les appareils de grande taille. Cette action vise à réduire immédiatement la probabilité de décollage avec des surfaces contaminées.

A18-03 – Renforcement de la conformité au concept de « clean aircraft » : Le BST insiste pour que Transports Canada et les exploitants aériens prennent des mesures concrètes afin de garantir le respect de la réglementation interdisant le décollage en présence de contamination. Il suggère entre autres l'amélioration des audits, de la formation, des procédures opérationnelles, et l'intégration de vérifications systématiques du respect de l'état « clean » lors des check-lists de préparation au décollage.

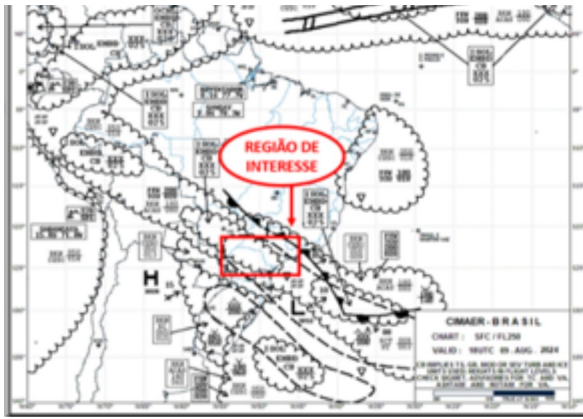
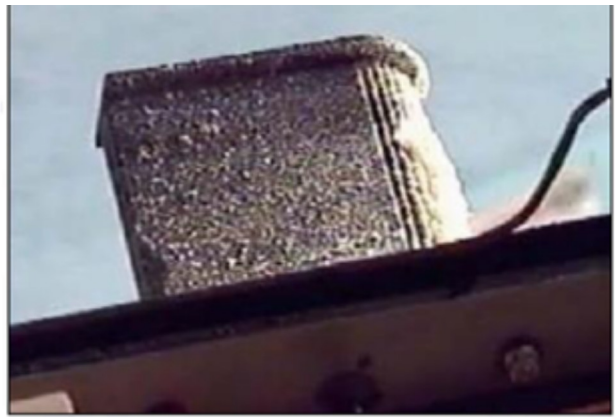
Peu de temps après le décollage, en montée, l'équipage active les systèmes de dégivrage des deux hélices. Alors que l'appareil franchit le niveau de vol FL 130, le détecteur électronique de givre relié au système centralisé d'alerte émet plusieurs avertissements. Une minute plus tard, juste après l'activation du système de dégivrage de la cellule, un dysfonctionnement survient et le système est désactivé par l'équipage qui omet de faire la check-list. Les alertes liées au givrage continuent ensuite de manière intermittente, indiquant la présence persistante de glace sur l'appareil.

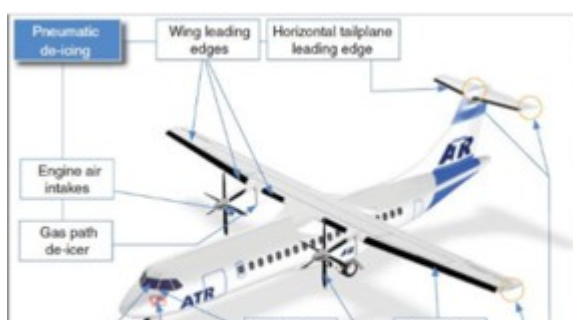
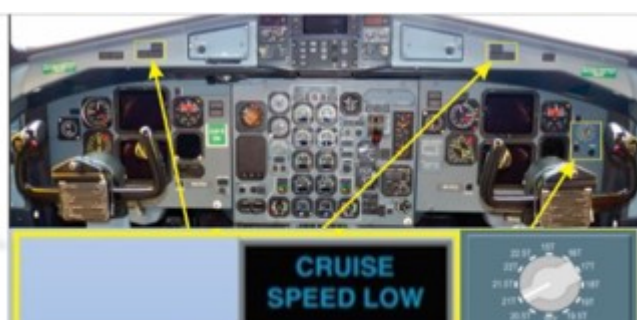
À 16 h 17 min 33 s, alors que le pilote monitoring (PM) est en communication avec les opérations aériennes de la compagnie sur la VHF 2 et que le commandant de bord effectue l'annonce d'arrivée aux passagers, le voyant MASTER CAUTION s'allume et une alarme sonore retentit. L'alerte est déclenchée par le détecteur électronique de glace. Le système de dégivrage de la cellule est remis en fonctionnement, sans autre action particulière de l'équipage.

Enfin, à 16 h 21 min 09 s, l'alarme AOA (forte incidence) se déclenche simultanément avec le stick shaker (vibration du manche) et le désengagement automatique du pilote automatique. Quelques instants plus tard, l'équipage perd le contrôle de l'aéronef, qui entre en vrille.

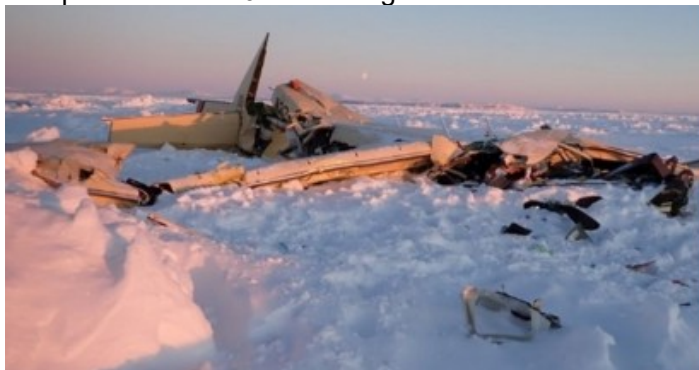
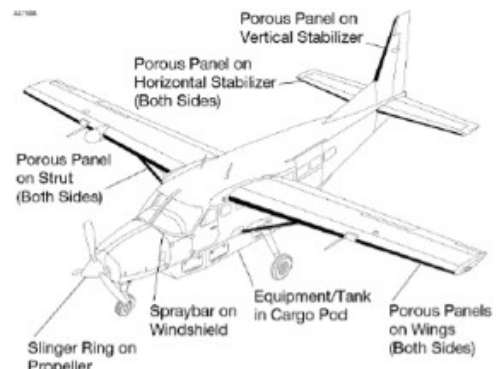
L'appareil stabilise d'abord sa descente à 6 000 ft, puis reçoit l'instruction de poursuivre vers 4 000 ft. Arrivé à cette altitude, la vitesse se stabilise brièvement à 118 kt, puis entame une diminution progressive. Dans le même temps, l'assiette de l'avion augmente graduellement jusqu'à atteindre 9°. À 15h19, une alarme de "Low Airspeed Awareness" (alarme de basse vitesse) retentit, entraînant par conception le désengagement du pilote automatique. Quelques secondes plus tard, alors que la vitesse poursuit sa chute, l'avion décroche, perd le contrôle et s'écrase sur la banquise environ 20 km au large des côtes.

- des conditions de givrage bien plus sévères que prévu : l'appareil a été confronté à du givrage par grosses gouttes surfondue (SLD), un phénomène non signalé par les informations météorologiques disponibles et pour lequel l'avion n'était pas certifié ;

- le poids réel au décollage était supérieur de près de 450 kg à la masse maximale autorisée en conditions de givrage. Cette pratique, tolérée et banalisée au sein de la compagnie, traduisait une normalisation des écarts aux procédures, sans réaction corrective du management ;

- au fil de l'approche, la charge de travail du pilote s'est accrue et a dégradé sa conscience de la situation. Il n'a pas détecté à temps la baisse de vitesse, ni adapté son pilotage après le désengagement de l'autopilote, précipitant l'avion dans un décrochage irrécupérable.

- Imposer à tous les opérateurs concernés l'intégration d'une formation spécifique à la prévention et à la récupération en cas de perte de contrôle ou d'attitude anormale (UPRT) dans leurs programmes de formation des équipages ;

- Développer des critères de surveillance explicites pour les exploitants connaissant une croissance rapide, une augmentation de la complexité des opérations ou tout autre changement significatif, afin d'adapter la supervision et les ressources en conséquence.
