# La Veille

*Quelques thèmes et événements de sécurité sélectionnés par la DSAC*  
**#05/2025 du 11 septembre 2025**

## **Un Boeing 737-800 sort de piste et se brise en deux.**

## Sortie de piste dans le Queensland

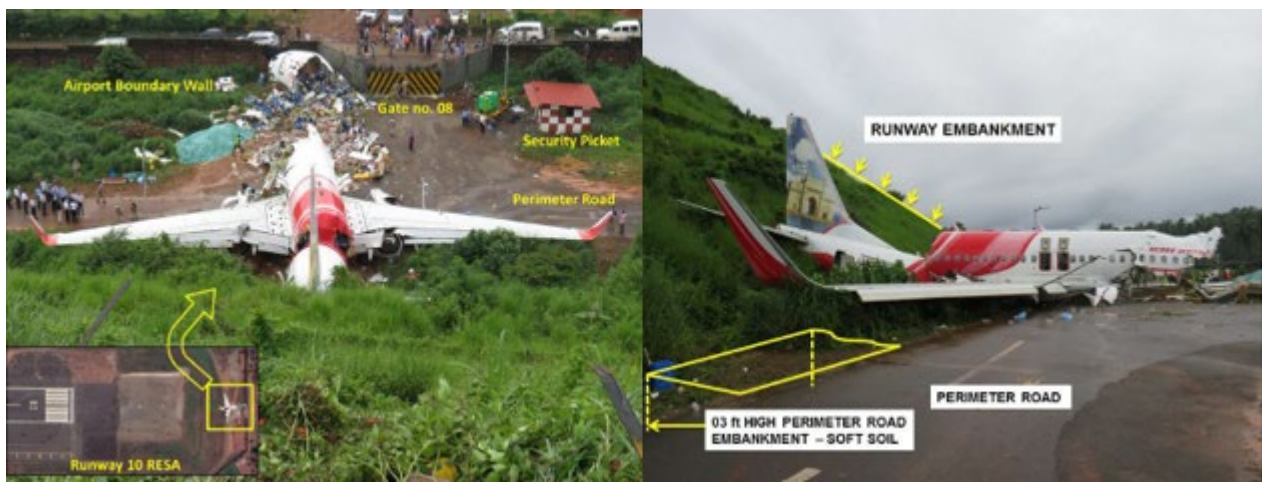
Malgré les appels du copilote pour effectuer une remise des gaz, le commandant de bord poursuit l'atterrissage. L'avion se pose très long, à plus de 1352 m du seuil. Malgré un freinage maximal, l'avion ne parvient pas à s'arrêter dans les 1400 m de longueur de piste restante.

L'appareil sort de la piste, traverse l'aire de sécurité d'extrémité de piste RESA, heurte les antennes ILS et une clôture, avant de chuter d'environ 33 m en contrebas de la piste.

L'impact provoque la désintégration de l'avion en trois parties. 21 personnes, dont les deux pilotes décèdent. 76 passagers sont grièvement blessés et 34 légèrement.

L'enquête a conclu que l'approche finale n'était pas stabilisée et que le commandant de bord avait choisi de poursuivre l'atterrissage à Kozhikode, malgré les recommandations du copilote d'effectuer une remise des gaz.

Le bureau d'enquête a émis 55 recommandations de sécurité, visant principalement :

- la compagnie aérienne : améliorer la formation, la supervision et la culture de sécurité des équipages ; optimiser l'utilisation des outils de calculs de performance en vol ; améliorer la maintenance des simulateurs.
- l'autorité aéroportuaire (AAI) : former et équiper les services de sauvetage et de lutte contre l'incendie ; améliorer l'entretien de la zone d'extrémité de piste ; installer un balisage axial.
- l'autorité de l'aviation civile indienne (DGCA) : réviser les réglementations sur le suivi des enregistreurs de vol ; standardiser les paramètres de suivi des approches stabilisées ; accroître

la surveillance des vols sur les aéroports critiques.

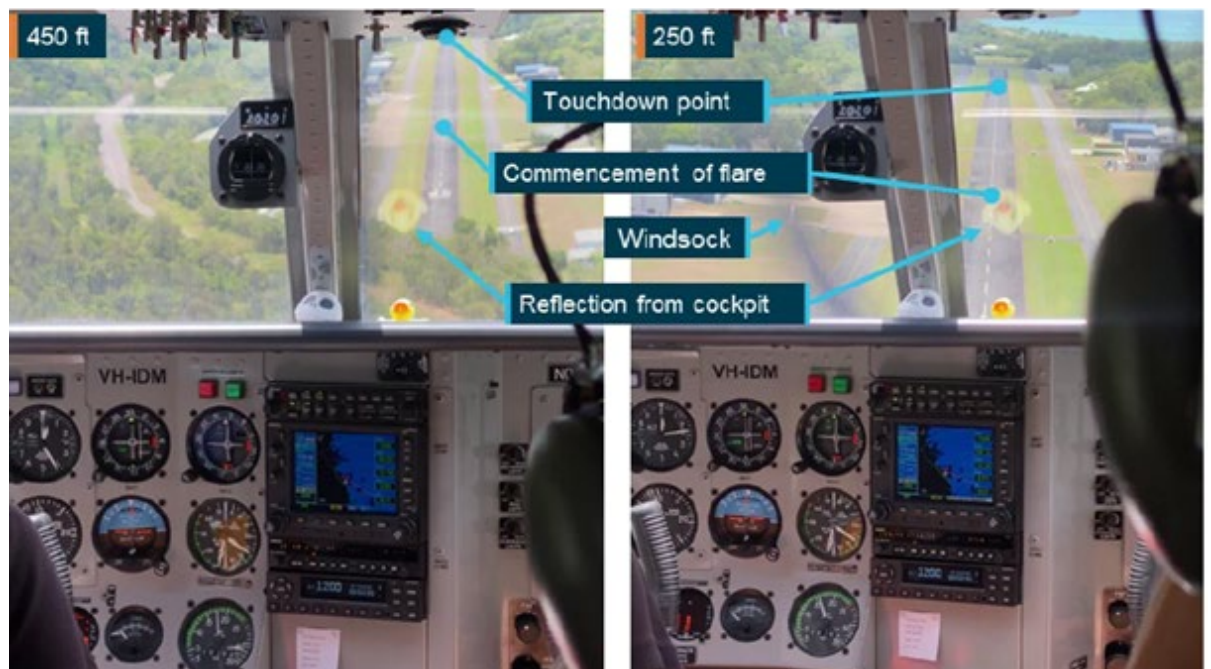
Après le contact des roues, le pilote rentre les volets et tente d'appliquer un freinage maximal. Cependant, l'avion ne décélère pas suffisamment et quitte l'extrémité de la piste à une vitesse de 24 kt.

Il traverse brièvement une zone herbeuse avant de s'immobiliser dans un fossé, le moteur heurtant le sol.

Ni le pilote ni aucun des passagers ne sont blessés, mais l'avion subit des dommages importants.

L'avion a d'abord effectué une approche au-dessus du plan normal de descente avec une vitesse trop élevée. Malgré cette situation, le pilote n'a pas entamé de remise des gaz et a atterri bien au-delà du point prévu. En outre, bien que la distance restante ait été suffisante, le freinage appliqué n'a pas permis d'éviter la sortie de piste.

Le bureau d'enquête a identifié trois principaux problèmes de sécurité, pour lesquels l'exploitant a pris des mesures correctives :

- la formation et les supervisions n'ont pas permis de détecter la tendance du pilote à effectuer ses approches à une vitesse trop élevée. Pour y remédier, l'exploitant a mis à jour son manuel de formation, nommé un nouveau responsable de la formation et instauré des examens obligatoires ;
- la méthode de calcul du devis de masse et centrage était erroné ; par ailleurs, les passagers n'étaient pas pesés conformément aux procédures. L'exploitant a donc modifié ses procédures et a mis en place des balances pour peser les passagers ;
- le plancher de stabilisation était trop bas. L'exploitant a modifié son manuel d'exploitation pour s'assurer que les critères\* d'approche stabilisée soient respectés :
