# La Veille

*Quelques thèmes et événements de sécurité sélectionnés par la DSAC  
#06/2025 du 9 octobre 2025*

## **Confusion dans l'identification d'une panne moteur conduisant à l'amerrissage d'un Boeing 737-275C au large d'Honolulu**

## Collision avec le sol d'un Boeing 737- lors d'une mission de lutte contre les incendies

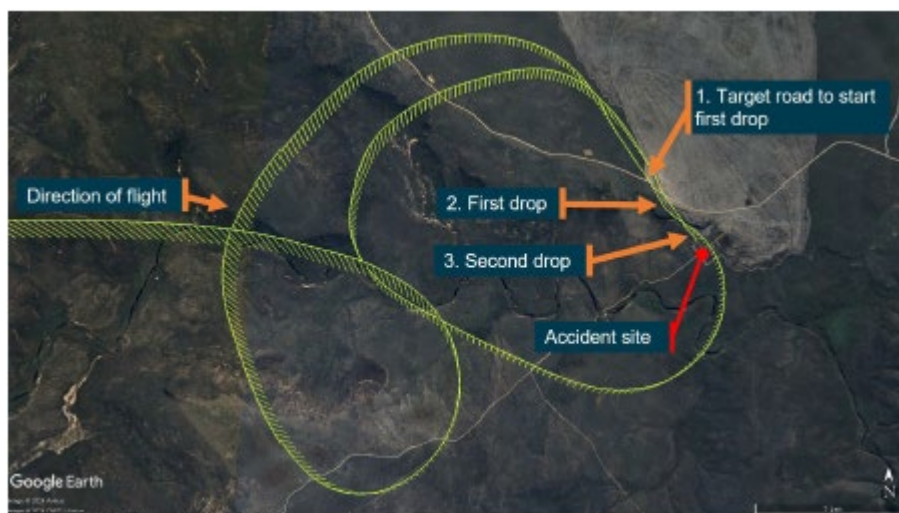
À l'issue du largage, le commandant de bord remet les gaz, mais l'accélération des moteurs tarde en raison de la poussée réduite maintenue durant la phase de descente et la courte durée du largage partiel.

L'appareil perd alors de l'altitude et de la vitesse et entre en collision avec une crête. Les deux pilotes subissent des blessures mineures. L'avion est détruit. Le Flight Data Recorder (FDR) et le Cockpit Voice Recorder (CVR) sont récupérés malgré des dommages importants, et leurs données confirment le déroulement des faits ainsi que l'absence de défaillance technique.

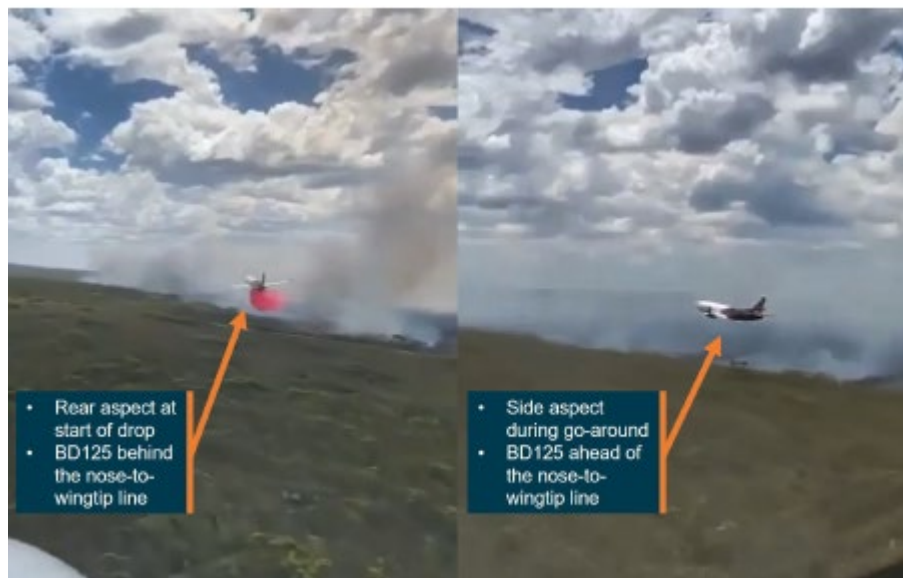
- L'événement résulte principalement d'une gestion inadéquate de l'énergie de l'appareil lors du largage de retardant. La descente en dessous des limites de hauteur et de vitesse fixées par le manuel d'exploitation a placé l'avion dans une situation de faible énergie, moteurs au ralenti. Malgré l'augmentation de la puissance en fin de largage, l'énergie disponible est restée insuffisante pour permettre le franchissement de la crête, entraînant l'impact.

- Le commandant de bord n'a pas détecté la crête en approche, notamment en raison de l'absence de passage de démonstration (« Show-Me »).
- Le copilote n'a pas signalé les écarts de hauteur et de vitesse, ce qui traduit une insuffisance dans son rôle de surveillance. Ce comportement est expliqué par l'absence de hauteur minimale de largage officiellement définie par l'opérateur et les autorités australiennes. L'ATSB relève également la pratique consistant à recalculer la vitesse de largage après un largage partiel, ce qui réduit la marge de sécurité.

À la suite de l'accident, Coulson Aviation a mis en place plusieurs actions de sécurité : interdiction du recalcul de la vitesse de largage après un largage partiel, établissement d'une hauteur minimale de largage à 200 ft, et révision des procédures de gestion des ressources de l'équipage (CRM) pour des communications plus proactives.

Les autorités australiennes ont publié de nouvelles procédures de lutte anti-incendie incluant des hauteurs de largage standardisées et des procédures de refus de mission. L'Australian Fire and Emergency Services Authorities Council s'est engagé à développer des procédures opérationnelles standardisées nationales pour les LAT (Large Aircraft Tanker), et prévoient de revoir les hauteurs de largage afin de définir une hauteur minimale de sécurité.
