# La Veille

*#42/2021*

### **Impact avec le sol d'un An-12 en approche, en conditions LVP : la fatigue de l'équipage citée comme facteur principal**

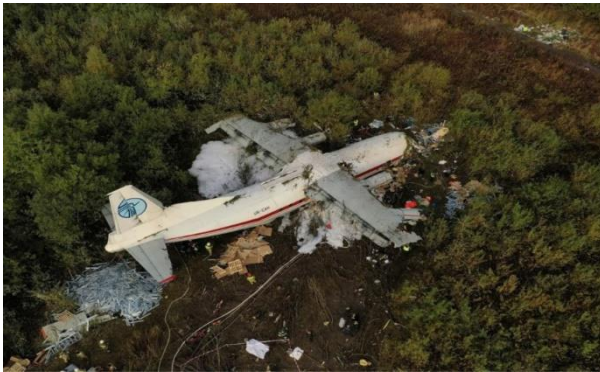
verticale de l'avion pour intercepter le plan de descente. A 7,9 km du seuil de la piste 31, l'avion croise le plan de descente, passe en-dessous et s'en écarte progressivement. L'analyse des enregistreurs montrera ainsi qu'à 7,58 km, il se trouve à 11 m sous le plan, écart qui passe à 25 m à 5,0 km du seuil, pour atteindre 65 m à 2,86 km. A 1,96 km du seuil, alors que l'avion se trouve à 60 m d'altitude (qui correspond à l'altitude de décision), l'alarme "decision altitude" se déclenche au radio altimètre. L'équipage ne réagit pas et poursuit l'approche. Soudain, l'avion percute des arbres et s'écrase au sol. L'EGPWS dont il était équipé ne s'est pas déclenché. L'An-12 finit sa course à environ 2200 m du seuil de la piste 31. Cinq des huit personnes qui se trouvaient à bord trouvent la mort (dont les deux pilotes) ; les trois autres sont gravement blessées.

Selon le rapport publié par l'organisme d'enquête ukrainien (NBAAI), la cause la plus probable de cet accident, classé CFIT, est la fatigue physique excessive de l'équipage. La veille de l'accident, explique le NBAAI, ce dernier n'avait pas respecté la durée du temps de travail ni le temps de repos réglementaire entre les vols. L'état dans lequel il se trouvait a conduit le commandant de bord à descendre sous le plan de descente sans en avoir conscience. Ce passage sous le plan résulte lui-même d'erreurs de pilotage. Ainsi, l'analyse des enregistreurs de vol a montré qu'au cours des 11 derniers km de l'approche, le commandant de bord, constatant une baisse de la vitesse indiquée, a agi à plusieurs reprises pour contrer cette tendance en augmentant le taux de descente (Vz). Cette manière de procéder est contraire au manuel d'exploitation de l'avion, qui précise : "Pour maintenir le taux de descente-cible, la vitesse ne devrait être augmentée qu'en augmentant la puissance des moteurs. Il est interdit (surligné en gras) d'augmenter la vitesse aux dépens de la descente".

A ce non-respect des procédures, que le NBAAI attribue à la fatigue, se sont ajoutées d'autres défaillances. Ainsi, l'organisme d'enquête a procédé à un calcul de la masse au décollage de l'avion au départ de Vigo : il en ressort que l'An-12BK avait décollé à une masse de 66, 4 t, soit 5,4 t de plus que sa MTOW (61 t). Cette masse excessive s'est notamment traduite par une course au décollage plus longue (de 380 m) que celle attendue pour un décollage à la MTOW et par un taux de montée plus faible. Autre indice d'un décollage à une masse supérieure à la MTOW : l'équipage a procédé à un retrait progressif des volets (qui s'est achevé seulement lorsque l'avion s'est

Tirant les leçons de l'accident, le NBAAI conclut son rapport par plusieurs recommandations de sécurité adressées au prestataire ukrainien de service à la navigation aérienne, à l'autorité de surveillance ukrainienne et à l'exploitant PJSC. Ces recommandations portent principalement sur le respect du temps de travail et de repos réglementaire par les équipages, en particulier en cas de vol trans-méridien. A ce titre, l'Autorité nationale est notamment appelée à veiller à la mise en œuvre et au bon fonctionnement de systèmes de gestion du risque fatigue chez les exploitants aériens du pays, conformément aux dispositions du [Doc. 9966](#) de l'OACI. Il est en outre recommandé à l'exploitant PJSC d'améliorer ses procédures de gestion du chargement des avions et d'assurer la formation sur simulateur de ses équipages An-12 aux approches et aux atterrissages en conformité avec le manuel d'exploitation de l'avion.
