# La Veille

*Quelques thèmes et événements de sécurité sélectionnés par la DSAC*

**#08/2025 du 11 décembre 2025**

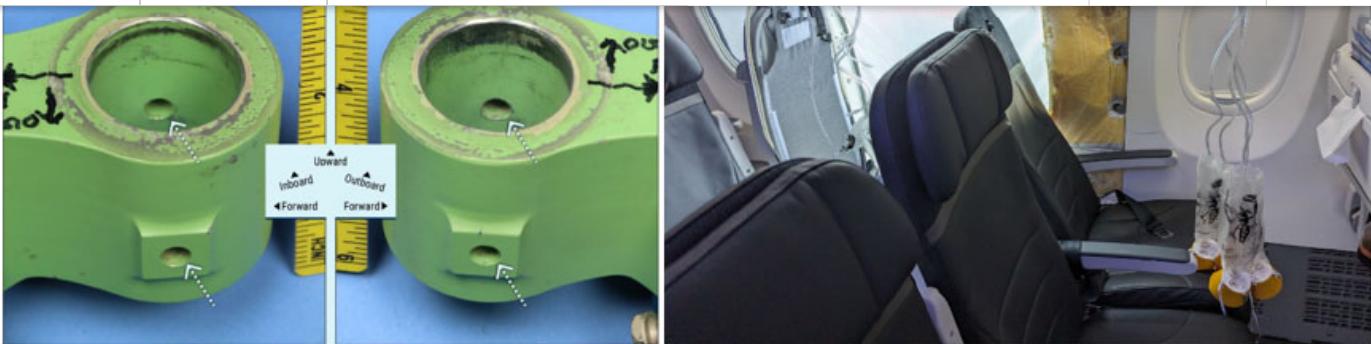
Environ 6 minutes après le décollage, alors que l'avion passe 14 830 pieds d'altitude, le panneau structurel qui bouche l'issue de secours médiane (Mid Exit Door Plug : MED plug) située sur la gauche du fuselage se détache et entraîne une dépression explosive de l'avion.

L'avion a subi des dommages importants, avec un trou béant dans le fuselage. De nombreux sièges et des éléments de la cabine sont également endommagés.

Le Bureau national de la sécurité des transports (NTSB) a conclu que l'arrachement de du panneau structurel qui bouche l'issue de secours médiane est dû à l'absence de boulons de fixation.

Les analyses ont montré que ces boulons avaient été retirés lors du processus de fabrication de l'avion, sans qu'aucune documentation obligatoire n'ait été générée.

À l'issue de cette enquête, le NTSB a adressé 11 recommandations à l'adresse de la FAA et 8 recommandations à l'adresse de Boeing afin de renforcer les pratiques de fabrication, de formation et de contrôle. Parmi elles :

- La FAA doit réviser ses dispositifs de suivi de la conformité et de planification des audits et réunir un panel d'experts indépendants chargé d'évaluer la culture de sécurité au sein de Boeing ;

La FAA et Boeing ont d'ores et déjà engagé des actions visant à améliorer les contrôles qualité, la gestion des fournisseurs et la formation des équipages à l'utilisation des masques à oxygène.

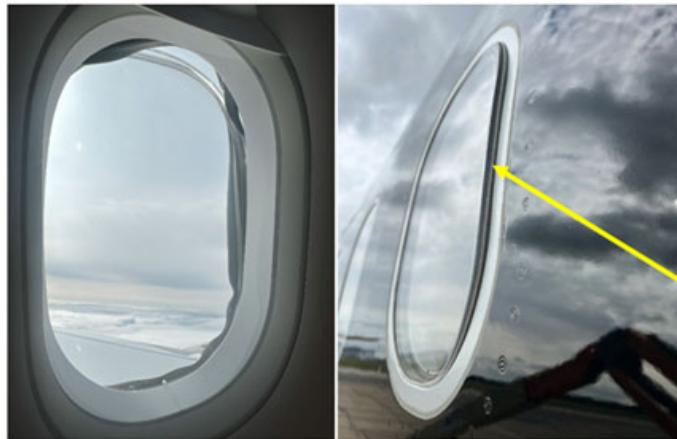
Le 4 octobre 2023, un Airbus A321 effectue un vol commercial de passagers entre Londres Stansted et Orlando. Peu après le décollage, alors que l'appareil atteint le niveau de vol 100, le loadmaster remarque un bruit inhabituellement fort dans la cabine. Il se lève et se dirige vers l'arrière, à proximité des sorties de secours latérales. Son attention est alors attirée par un hublot situé du côté gauche : le joint d'étanchéité bat dans le flux d'air et le panneau du hublot semble s'être affaissé. Il alerte immédiatement l'équipage de cabine, puis se rend au poste de pilotage pour prévenir le commandant de bord.

Une inspection extérieure met en évidence l'absence de deux fenêtres de cabine et la dépose d'un joint et d'une vitre sur une troisième. En vol, seul un hublot défectueux avait été identifié. Malgré cette anomalie, la cabine est restée correctement pressurisée tout au long du vol.

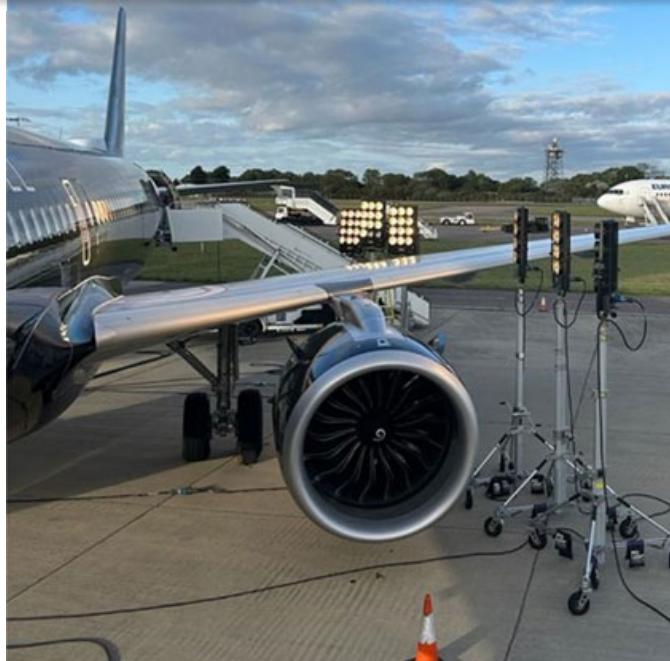
La veille du vol en question, l'avion avait été utilisé pour le tournage d'un film au cours duquel des lumières externes avaient été projetées à travers les fenêtres de la cabine pour donner l'illusion d'un lever de soleil. Les lumières ont d'abord été projetées sur le côté droit de l'avion pendant environ cinq heures et demie, la lumière étant concentrée sur les fenêtres de la cabine, juste à l'arrière des sorties d'aile. Les lumières ont ensuite été déplacées sur le côté gauche de

L'enquête a révélé que l'exposition aux projecteurs, placés à une distance inférieure à la distance minimale recommandée par le fabricant, a entraîné un échauffement excessif des hublots en acrylique. Cela a provoqué leur déformation et leur désolidarisation progressive de leur monture, aboutissant à leur perte en vol.

Bien que quatre incidents similaires aient été identifiés par le passé, cette information n'était pas largement connue dans la communauté aéronautique. Le bureau d'enquête a conclu que la cause probable de l'accident était la séparation en vol des hublots due à leur dégradation thermique pendant le tournage.

À la suite de l'événement, l'exploitant a rappelé au service en charge du tournage l'importance d'appliquer un processus d'évaluation des risques pour ce type d'activité. Airbus a diffusé un « In Service Information document » et a publié [un article dans le magazine Safety First](#) afin de mettre en garde contre les effets potentiellement néfastes de l'utilisation d'éclairages à haute intensité à proximité d'un aéronef. Enfin L'AESA a publié un [« Safety Information Bulletin »](#) soulignant les risques de dommages liés à ce type d'éclairage.

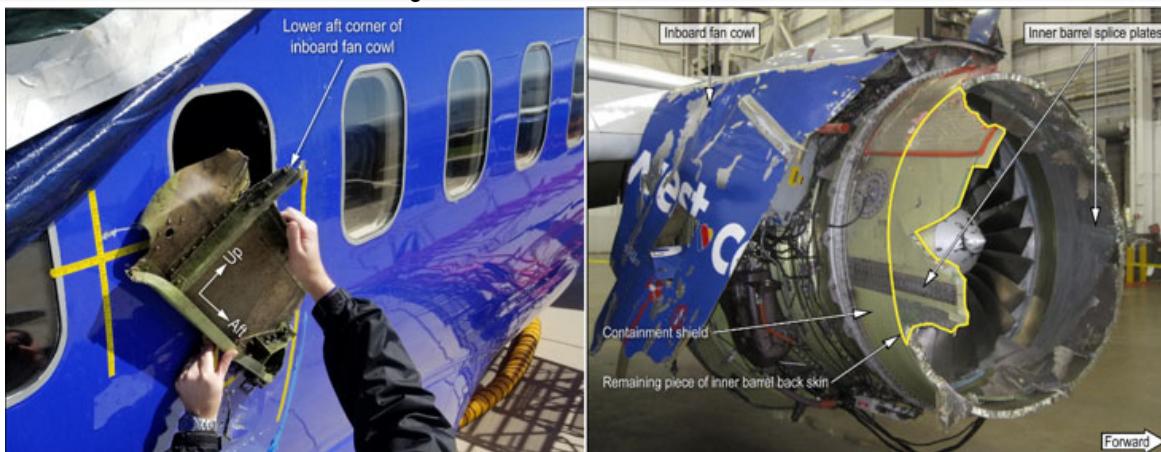
Des parties de la prise d'air et du capot du moteur gauche se sont détachées et ont endommagé l'aile gauche, le fuselage gauche et le stabilisateur horizontal gauche. Un fragment du capot a heurté le fuselage près d'une fenêtre de cabine, a provoqué son arrachement et a entraîné une dépressurisation rapide.

L'enquête a déterminé que la probable cause de cet accident était une fissure de fatigue à faible cycle dans le logement de l'aube n°13 du moteur, entraînant la séparation de cette aube en vol et son impact sur le carter moteur à un endroit critique du capot moteur. Cet impact a conduit à la séparation en vol de composants du capot moteur, notamment du crochet du verrou arrière du capot intérieur, qui a heurté le fuselage près d'un hublot, provoquant son départ et la dépressurisation rapide de la cabine.

Le NTSB a recommandé à la FAA que Boeing identifie les zones d'impact critiques des aubes du moteur CFM56-7B et revoie la conception des capots moteurs sur tous les 737 nouvelle génération, et d'étendre les exigences de certification pour obliger les constructeurs à analyser tous les impacts critiques d'aubes et leurs effets sur la structure des nacelles. Elle a également recommandé à l'EASA de renforcer ses exigences de certification de manière similaire.
