Numéro 12
Juin 2026

SAFER

Retour d'expérience sur les comptes rendus
d'événements de sécurité des aéroports français

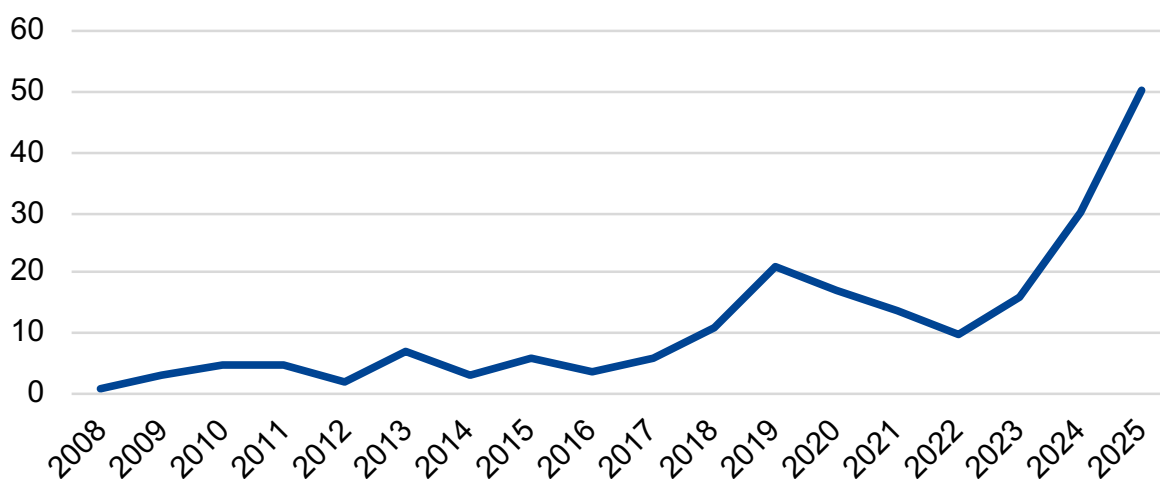
Nombre de notifications de pertes de fréquence radio par année
(base ECCAIRS2, notifications des exploitants d'aérodromes français)

Les pertes de fréquence radio des conducteurs de véhicules sont devenues un phénomène préoccupant sur les aérodromes français, avec une recrudescence marquée ces dernières années, passant de quelques cas isolés à plus de 50 incidents notifiés en 2025 (en étudiant le nombre de notifications par des exploitants d'aéroports français dans la base ECCAIRS). Ces ruptures de communication, souvent perçues comme des désagréments mineurs (un réglage de volume oublié, une zone de couverture imparfaite ou une radio momentanément défaillante) sont une défaillance d'une des barrières de prévention à l'incursion sur piste. Lorsqu'un véhicule cesse de répondre, la communication est perdue, et toute instruction critique, qu'il s'agisse d'un dégagement de piste, d'une priorité de passage ou d'une alerte, peut ne pas être transmise à temps. Cette augmentation des notifications s'inscrit dans un contexte où les facteurs humains jouent un rôle déterminant : inattention, routine ou surcharge cognitive transforment une simple panne technique en une situation dangereuse.

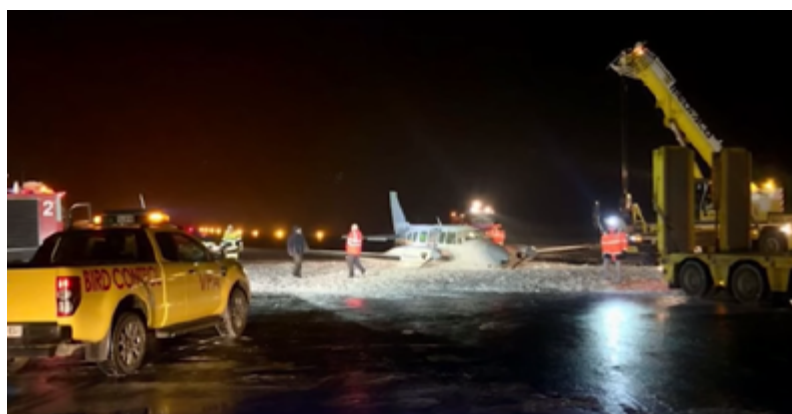
Cet incident au Bourget illustre une pratique d'épandage préventif de mousse encore occasionnellement observée, le rapport cite par exemple un autre évènement à La Rochelle, où un tapis de 800 m de long avait été déployé, sur lequel un Piper PA31 a effectué un « belly landing » avec peu de dommages sur le fuselage.

Aucune standardisation n'existe pour sa mise en œuvre : ni longueur, ni épaisseur, ni type de mousse ne sont définis. Les décisions relèvent ainsi de l'initiative du SSLIA local, souvent prise dans l'urgence et sans garantie de résultat. Les rapports d'évènements révèlent que cette improvisation conduit fréquemment à des configurations sous-optimales: tapis trop courts, mal positionnés, ou rendus inefficaces par des facteurs externes (vent, pluie).

Surtout, l'efficacité même des tapis de mousse est non prouvée, tandis que leur utilisation introduit des risques supplémentaires. Les mousses modernes (AFFF ou sans fluor), contrairement aux anciennes mousses protéiniques, ont un temps de drainage très réduit remettant en cause leur persistance au moment critique de l'atterrissage. Pire, leur présence peut dégrader la trajectoire de l'aéronef en réduisant l'adhérence, comme l'a souligné le responsable SSLIA du Bourget dans le rapport, ou altérer l'efficacité des freins, sans pour autant éliminer le risque d'incendie. Les études comparatives montrent d'ailleurs que les dommages subis par les aéronefs sont souvent similaires, avec ou sans tapis, tandis que les risques environnementaux (pollution des sols, gaspillage des réserves de mousse pour les secours réels) et opérationnels (immobilisation prolongée de la piste) sont avérés. Des aéroports majeurs européens ont d'ailleurs abandonné cette pratique en raison de son coût logistique disproportionné et de son manque d'efficacité prouvée.

Tapis de mousse à la Rochelle – Extrait du 20h de TF1 du 14/01/2024

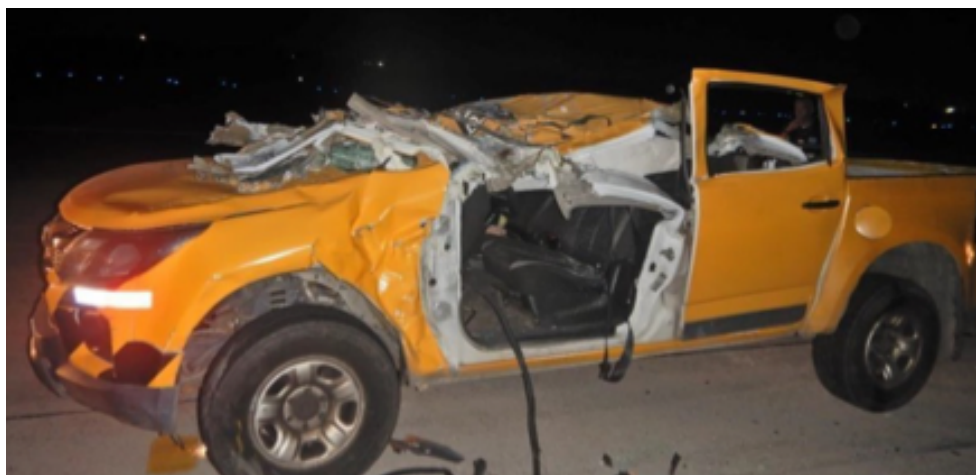
Le 12 février 2025, un Boeing 737-8 MAX de GOL s'apprête à réaliser la liaison intérieure entre l'aéroport de Galeão à Rio de Janeiro et l'aéroport Pinto Martins à Fortaleza. Il entame sa phase d'accélération pour décoller de la piste 10 quand il se rend compte qu'un véhicule de maintenance stationne au milieu de la piste. L'avion interrompt donc son décollage mais percute le véhicule. Aucun blessé n'est à déclarer dans l'avion mais les occupants du véhicule sont légèrement blessés et ce dernier est détruit.

Le véhicule percute par le B737-8MAX à Rio – Extrait du rapport du CENIPA

Tout d'abord, la communication entre les contrôleurs et le véhicule de maintenance avait lieu via une radio portable réglée sur un canal UHF. Pendant ce temps, les autorisations de décollage et d'atterrissage étaient délivrées par le contrôleur via une fréquence VHF (118.20 MHz). L'avion et le véhicule étaient donc sur deux fréquences distinctes. Le rapport cite le principe du « **One Runway, One Frequency** », maintenant devenu le Triple One « **One Runway, One Frequency, One Language** », décrite notamment par le plan [GAPPRI](#) d'Eurocontrol, qui vise à améliorer la conscience de la situation des différents opérateurs sur la piste.

C'est dans ce sens que va la réglementation européenne via la mise à jour de l'**ADR.OPS.B.029** du règlement (UE) 139/2014 qui introduit la notion de « Compétences Linguistiques » pour les conducteurs de véhicules sur l'aire de manœuvre, avec une exigence de niveau 4 opérationnel en langue anglaise depuis le 7 janvier 2026.

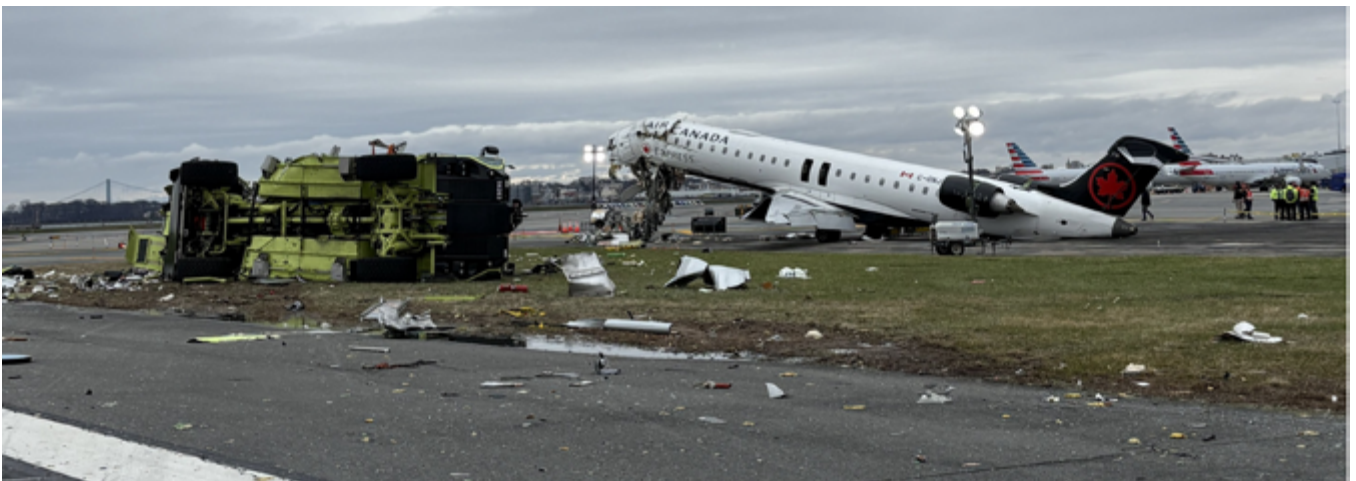
Un événement similaire a eu lieu le 22 mars 2026 à New York LaGuardia, où un CRJ900 à l'atterrissage a percuté un camion SSLIA traversant la piste, tuant le pilote et le copilote de l'avion. [Le rapport préliminaire](#) du NTSB indique que les véhicules du SSLIA ne possédaient pas de transpondeur et que la phraséologie d'urgence n'a pas permis d'empêcher un des véhicules de traverser la piste sur laquelle l'aéronef se posait.

Accident du 22/03/2026 à LaGuardia - Extrait du rapport du NTSB

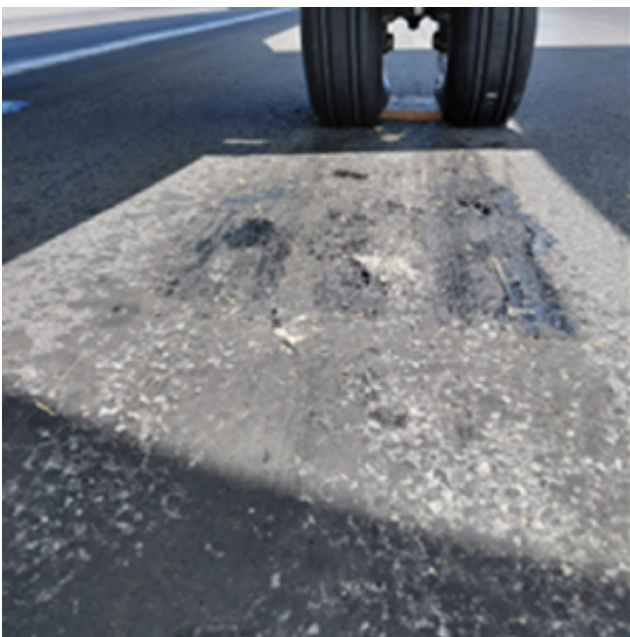
Autre événement, au moment du décollage d'un avion, un témoin d'alerte s'affiche ce qui le pousse à s'interrompre et à procéder à un freinage d'urgence. Après le freinage, une surchauffe des freins a eu lieu, les deux bouchons-fusibles thermiques des roues du train d'atterrissage principal gauche se sont activés, ce qui a provoqué un dégonflement soudain des pneus et l'immobilisation de l'avion sur la piste.

Détérioration de chaussée lors d'une opération de maintenance sur un aéronef immobilisé sur piste

Lors de l'opération de remplacement des pneus et en raison de la température élevée, l'enrobé bitumineux était mou, ce qui a fait couler les vérins. Une plaque de support a dû être utilisée pour stabiliser les opérations de levage. Après inspection de la piste, la détérioration est confirmée et résulte du soulèvement du train principal gauche et de l'usage du cric hydraulique par les techniciens.

Les épisodes de forte chaleur imposent une adaptation globale des pratiques aéroportuaires. Il devient essentiel d'ajuster les horaires de certaines activités, de renforcer la vigilance lors des opérations de maintenance et d'améliorer la coordination avec les services de lutte contre l'incendie.
