# **La Veille Sécurité**

*Quelques thèmes et événements de sécurité sélectionnés par la DSAC*

**#36/2020**

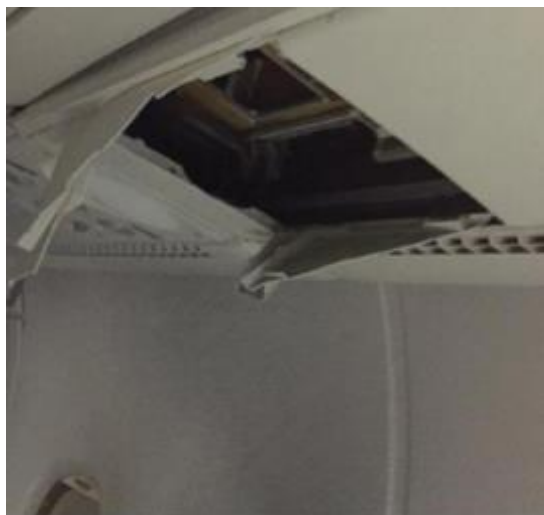
## **Passagers et PNC blessés lors du passage d'un A380 d'Emirates dans une zone de turbulences sévères**

Le 10 juillet 2019, un A380 d'Emirates assurant la liaison Auckland (Nouvelle-Zélande)-Dubai (Emirats Arabes Unis) s'approche du point IDASO, situé dans le Golfe du Bengale. Il fait nuit ; l'avion vole à M 0.84 au F L400. L'équipage a été informé que d'autres avions se sont écartés de ce point en raison d'une activité orageuse. Arrivé à environ 40 NM (soit 5 minutes de vol) du point IDASO, l'équipage allume, par précaution, la consigne lumineuse *Attachez vos ceintures* sans pour autant en informer l'équipage commercial. Soudain, alors que l'avion approche d'IDASO, des turbulences sévères secouent le quadriréacteur. Le phénomène dure 20 secondes et se poursuit, de façon plus

modérée toutefois, pendant plusieurs minutes. Le copilote (PF) tente d'éviter une échappée de vitesse vers MMO en sortant les aérofreins. Durant l'opération, la perte d'altitude de l'avion reste modérée. En cabine, en revanche, la situation est plus préoccupante. Les PNC, qui n'avaient pas été informés oralement du risque de turbulences et continuaient à assurer le service aux passagers, sont blessés ; il en va de même pour plusieurs passagers. Au total, 13 PNC et 13 passagers sont blessés légèrement et un passager, qui se trouvait dans une toilette à l'arrière de l'avion, l'est plus gravement. Plusieurs panneaux de plafond, situés à l'arrière de chacun des deux ponts de l'avion, sont endommagés par le choc des personnes projetées en l'air. Une analyse de la situation conduit l'équipage à poursuivre le vol jusqu'à sa destination prévue, où il atterrira sans autre incident.

Le rapport publié par l'AAIS (organisme d'enquête des Émirats Arabes Unis) souligne que les pilotes n'ont pas respecté le manuel d'exploitation de la compagnie en n'informant pas les PNC de l'entrée imminente de l'avion dans une zone de turbulences. Cette information leur aurait permis de se préparer et de préparer la cabine au danger. Les pilotes n'ont, par ailleurs, pas utilisé pleinement les capacités du radar météo de bord, alors que des fonctionnalités disponibles sur A380 leur auraient permis de connaître plus précisément les marges avec la zone dangereuse. De plus, l'équipage n'a pas demandé de mise à jour des informations météo, ni au contrôle aérien, ni aux autres pilotes, alors qu'il approchait de la zone qu'il savait concernée par une activité convective.

L'AAIS conclut son rapport avec six recommandations de sécurité. Trois sont adressées à Emirates : améliorer la planification des vols sur certaines routes connues pour leurs conditions météorologiques particulières, rendre plus accessibles et plus visibles les barres de retenue, réduire les risques de choc dans les zones de repos des équipages. Trois autres concernent Airbus : rendre plus claires les explications relatives à la détection des turbulences en air humide, améliorer les systèmes d'alerte de bord en la matière, permettre l'enregistrement des données de précipitations détectées par le radar météo embarqué telles qu'elles figurent sur le ND de façon à améliorer la formation

des pilotes.

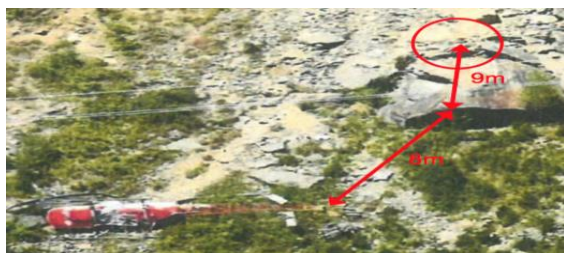
## Évaluation incorrecte de la distance rotor-relief par un pilote d'hélicoptère en vol stationnaire

L'accident survenu le 30 août 2016 dans les environs de la commune de Salvan (canton du Valais – Suisse) illustre les risques inhérents au vol stationnaire en hélicoptère, à proximité du relief et dans un environnement contraint. L'accident survient lors d'une opération de dépose de trois ouvriers qui doivent intervenir sur un pylône de ligne électrique à haute tension. Le lieu de dépose est un replat rocheux situé à flanc de montagne, à proximité du pylône et trop exigu pour pouvoir y poser les deux patins du train d'atterrissage en même temps. Le pilote avait effectué plusieurs déposes à cet endroit avec un autre type d'hélicoptère lorsque les câbles de la ligne électrique n'étaient pas encore en place : les approche s'étaient alors faites face à la pente, par le dessous. Les câbles désormais posés, une autre technique d'approche s'est imposée, que le pilote réalise pour la première fois le jour de l'accident : parallèlement aux câbles électriques (et au relief, qu'ils longent) et par le dessus. Le relief sur sa gauche, le pilote effectue un vol stationnaire et son assistant, sorti le premier, aide les trois autres passagers à débarquer un à un. Lorsque le deuxième débarque, le délestage de masse fait dévier l'hélicoptère vers la droite. Le pilote le repositionne mais, ce faisant, le rotor principal heurte le relief : déstabilisé, l'hélicoptère se renverse sur le flanc droit, tombe et s'immobilise environ 17 m en contrebas. Le troisième passager est éjecté mais est indemne ; le pilote s'extrait de l'épave avec l'aide de l'assistant.

Le rapport que vient de publier le SESE (organisme d'enquête suisse) conclut que la perte de contrôle de l'hélicoptère résulte d'une évaluation incorrecte de la distance par rapport à la pente. Les conditions de luminosité au moment de

l'accident – 22 minutes après le lever du soleil avec un ciel fragmenté – n'étaient pas optimales et affaiblissaient le contraste entre les pales et les rochers.
