// Vu sur le net

Actions involontaires du pilote : un A320 d'Etihad atterrit sur le côté droit de la piste de Calicut (Inde) par conditions météorologiques dégradées

Perte de contrôle en vol d'un Cessna 210M en raison d'un écart insuffisant par rapport à une cellule orageuse

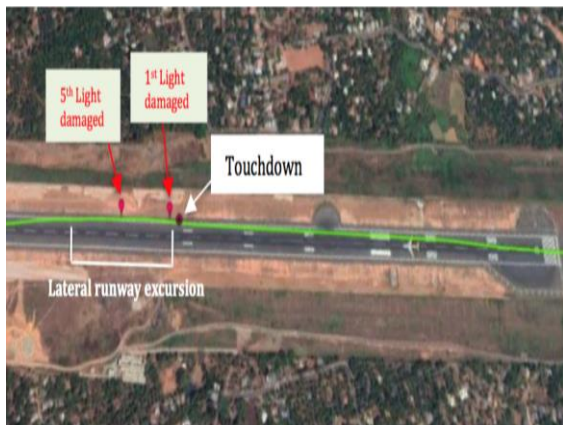
Selon le rapport publié par l'organisme d'enquête des Emirats Arabes Unis, lors de l'arrondi (qui a été relativement long), le commandant de bord a procédé à plusieurs actions légères et involontaires en roulis qui ont fait dévier la trajectoire de l'avion vers la droite. Alors que l'avion était dans l'axe au moment du franchissement du seuil, concentré sur la réalisation de l'arrondi, il a perdu ses références visuelles extérieures, une situation favorisée par l'intensité soudainement plus forte de la pluie et l'absence de balisage lumineux axial de piste. Surpris et en proie à une charge de travail élevée, il n'a pas apporté les corrections nécessaires après le toucher des roues, agissant d'abord sur le palonnier de gauche, ce qui a accentué la dérive de l'avion vers la droite. Le rapport précise par ailleurs que le copilote n'a pas correctement joué son rôle de PM, omettant d'annoncer la déviation vers la droite qu'il avait pourtant remarquée dès le franchissement du seuil. Plusieurs recommandations de sécurité sont formulées à l'attention de la compagnie aérienne, notamment en matière de CRM, d'analyse et de réduction

des risques spécifiques aux vols de/vers Calicut (notamment en période de mousson) et de sensibilisation des pilotes à la préservation des données CVR après la survenue d'un incident. Une recommandation est également adressée à l'exploitant de l'aérodrome de Calicut afin qu'il prenne les mesures appropriées pour améliorer la sécurité des opérations aériennes.

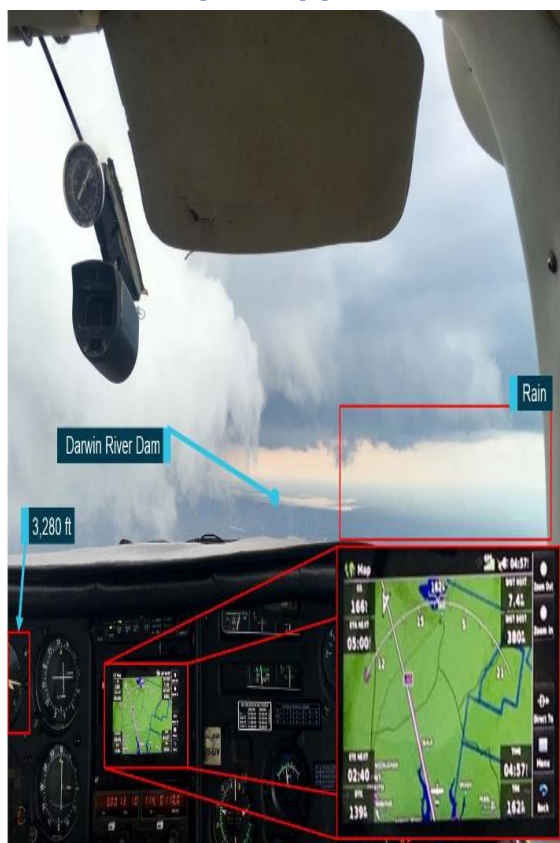
pilote perd le contrôle de l'avion pendant plus de 3 minutes, et trois passagers sont légèrement blessés. Les données radar indiqueront que la vitesse sol la plus élevée de l'avion a été de 210 kt ; le taux de descente a atteint 5000 ft/min. L'avion atterrit à destination sans autre incident. Après une inspection réalisée par le pilote, il repart pour un autre vol. L'incident ne sera notifié à la compagnie qu'à la fin des vols de la journée. Dès qu'elle en a été informée, la compagnie a

L'organisme d'enquête australien (ATSB) rappelle que la principale protection contre les turbulences en atmosphère orageuse est l'évitement des cellules convectives. A la suite d'un autre incident impliquant le même type d'appareil, la compagnie avait modifié ses procédures pour y préciser que le pilote devait maintenir un espacement avec les cellules orageuses. L'espacement de 10 NM maintenu par le pilote est jugé insuffisant par l'ATSB. Par ailleurs, l'enquête a établi que la compagnie ne disposait pas de consigne particulière pour la notification immédiate des événements exceptionnels.
