Panne moteur non contenue d'un Airbus A380 en croisière au-dessus du Groenland : séparation de la soufflante et de l'entrée d'air d'un des réacteurs et atterrissage d'urgence

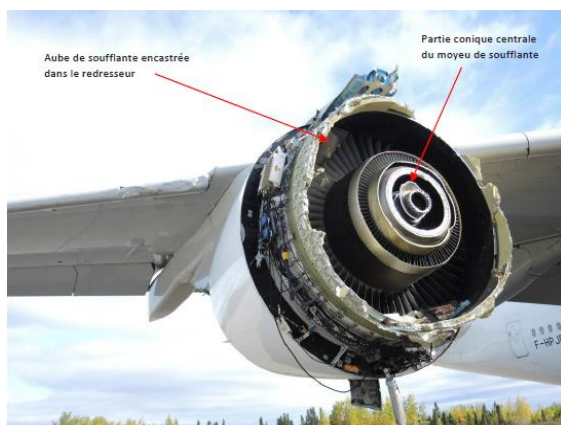
Le 30 septembre 2017, un Airbus A380 d'Air France décolle de Paris Charles-de-Gaulle pour un vol à destination de Los Angeles. Alors que l'avion survole le Groenland et change de niveau de croisière, une explosion suivie de fortes vibrations se font sentir et l'avion vire soudainement vers la droite. Les pilotes reçoivent plusieurs messages de panne du moteur n°4 ENG 4 STALL et ENG 4 FAIL. D'importants dommages sont constatés visuellement au niveau du moteur n°4 : la soufflante, l'entrée d'air ainsi que les carénages associés se sont détachés. De plus, des débris ont

atteint la voilure, la cellule et le plan horizontal réglable arrière.

Initialement lancée par le Canada, l'enquête échoit finalement au BEA français par délégation du Danemark. Un temps privilégiée par les enquêteurs, l'hypothèse d'un dommage survenu lors d'une opération de maintenance nécessitant la dépose des aubes de la soufflante a été écartée par la découverte, dans les glaces du Groenland, d'un fragment du moyeu de la soufflante, environ 21 mois après l'accident. Cette découverte a permis au BEA d'établir le processus de défaillance, qu'il détaille dans le rapport qu'il vient de publier. Selon le scénario qui a été établi, le moyeu en alliage de titane (Ti-6-4) de la soufflante du moteur externe droit (n°4) s'est séparé en au moins trois morceaux. Cette rupture est due à la propagation d'une fissure dont l'origine est sub-surfacique. La fissure a débuté

dans une macro zone, au niveau d'un fond d'alvéole du moyeu (où vient se fixer le pied de pale). Le développement et la propagation de la fissure sont dus à un phénomène dit de fatigue-dwell (fatigue à temps de maintien, ou cold dwell fatigue). Ni le constructeur, ni les organismes de certification n'avaient anticipé ce phénomène, rare dans l'alliage en titane utilisé pour le moyeu de ce type de moteur. Le rapport détaille les raisons et les facteurs contributifs.

À la suite de cet accident, le motoriste Engine Alliance, la FAA et l'AESA ont publié plusieurs documents renforçant les inspections des moyeux de soufflante équipant les moteurs de la famille GP7000.

Le rapport se conclut sur des recommandations adressées à l'AESA et à la FAA, qui sont invitées à mettre en place des processus (certification initiale et maintien de navigabilité) visant à maîtriser le risque de rupture par fatigue-dwell des pièces critiques de parties tournantes de moteurs en alliage de titane α/β , notamment en alliage de titane Ti-6-4.

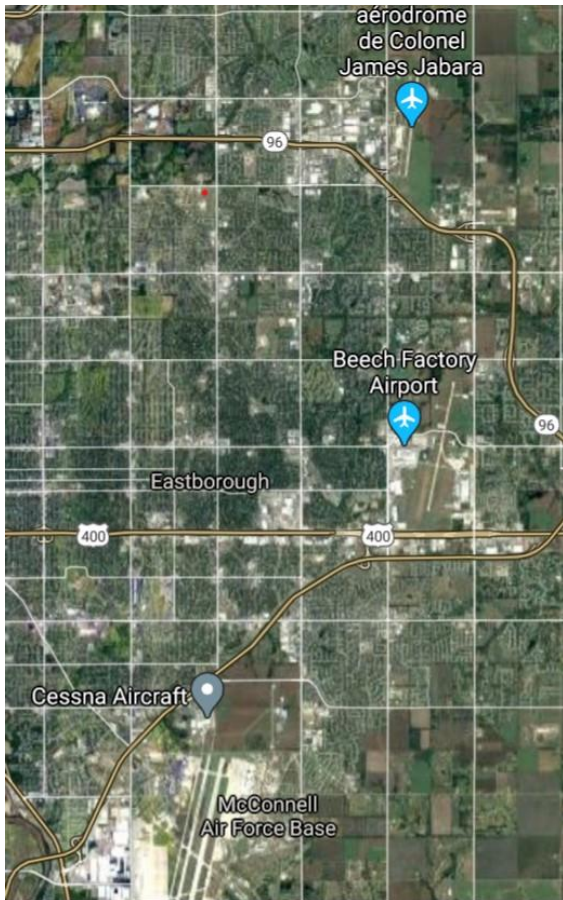
États-Unis : l'équipage d'un Boeing 747 d'Atlas Air se trompe d'aéroport de destination

Le 20 novembre 2013, un Boeing 747-400LCF d'Atlas Air commence sa descente vers la piste 19L de la base aérienne McConnell située au sud de la ville de Wichita (Kansas, USA). Il fait nuit et le commandant de bord (PF), qui a déjà effectué trois approches vers la plate-forme, est conscient de la proximité des trois aérodromes qui desservent la ville et que l'acquisition visuelle de la piste peut être difficile si le balisage lumineux d'approche et de piste n'est pas mis sur « fort ». Lorsque l'équipage passe de la fréquence d'approche à la fréquence « tour », les deux pilotes remarquent une piste fortement éclairée qu'ils pensent être la piste 19L de leur aérodrome de destination. Le commandant de bord déconnecte alors le pilote automatique et le mode RNAV pour effectuer une approche à vue, qui suivra une pente un peu plus forte que prévu.

Ça n'est qu'après avoir atterri que l'équipage se rendra compte de son erreur, notamment en raison de la longueur de la piste et de l'environnement, très différents de ce qui était

attendu. L'équipage, après avoir un court instant pensé avoir atterri sur l'aérodrome des usines Beechcraft, indiquera au contrôle aérien s'être posé sur l'aérodrome Colonel James Jabara, une plate-forme non-contrôlée située à environ 15 km au nord de la base aérienne McConnell et dont la piste a une orientation proche de celles de la base aérienne (voir illustration). Les deux plates-formes partagent d'autres caractéristiques, comme un PAPI situé à gauche de la piste et calé sur une pente à 3°.

Selon le rapport publié par le NTSB (organisme d'enquête américain), l'erreur commise par l'équipage résulte en particulier d'un non-respect des procédures de la compagnie, les deux pilotes ayant omis de procéder à une vérification croisée des données de navigation, le copilote ayant été handicapé en cela par une panne de son PFD. L'attention de l'équipage s'est par ailleurs focalisée sur la piste vivement éclairée aperçue dans une zone proche de l'aérodrome de destination sans que soient recherchés des éléments visuels d'identification formelle. Quant au système d'alarme MSAW, il ne s'est pas déclenché, souligne le NTSB, car sa logique de fonctionnement a considéré que l'avion suivait l'approche normale prévue pour l'aérodrome Colonel James Jabara. La multiplication de ce type d'erreur d'identification a conduit le NTSB à adresser deux recommandations à la FAA dès 2015, l'une portant sur une modification du logiciel MSAW, l'autre sur une révision de la procédure de

délivrance des autorisations d'atterrissage dans les zones présentant un risque de confusion d'aérodrome pour les pilotes.
