Arrêt moteur en vol sur DHC8 : les procédures de maintenance du motoriste étaient imprécises et source de confusion

La configuration d'un taxiway et des facteurs humains à l'origine d'une incursion sur piste à Perth

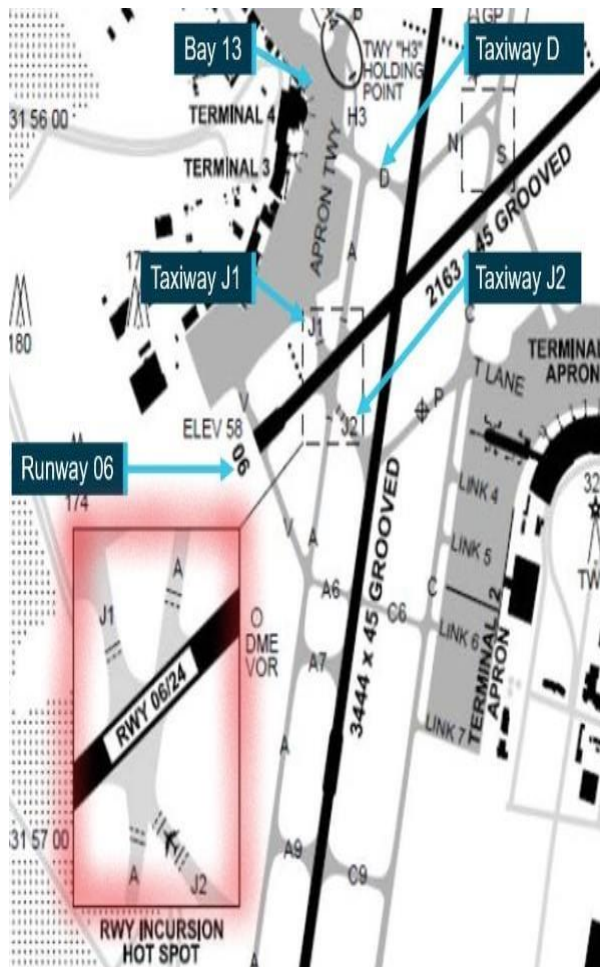
Le 28 avril 2018, un Boeing 737 de Qantas atterrit sur la piste 03 de l'aéroport de Perth (Australie). Sur la piste 06, sécante à la piste 03, un autre Boeing 737 de Qantas est aligné, prêt au décollage. Deux taxiways permettent de rejoindre l'aérogare Qantas depuis la piste 03 : le taxiway D, qui relie directement la piste à l'aérogare, et le taxiway J2. Ce dernier relie la piste 03 à la piste 06 avant de conduire à l'aérogare et fait partie d'un nœud assez complexe de voies de circulation desservant la piste 06 (voir illustration). Cette complexité et le lien direct créé par le taxiway J2 entre les deux pistes ont amené l'exploitant de l'aéroport de Perth à

désigner cette zone *hot spot* dans la documentation aéronautique et à installer, de façon récente, des barres d'arrêt lumineuses sur les taxiways desservant les deux pistes. C'est d'ailleurs la première fois depuis leur installation que le commandant de bord atterrit à Perth. De plus, il a pour habitude de demander la sortie D, plus proche de l'aérogare desservie bien que la sortie J2 soit préférée par le contrôle car elle permet de réduire le temps d'occupation de la piste.

Mais le jour de l'incident, occupé à surveiller les actions du copilote (désigné PF jusqu'à l'atterrissage) dans son suivi de l'approche RNAV pour la piste 03 (jugée délicate), il a omis de demander la sortie D. Il choisit donc de sortir via J2. L'approche ayant été rapide à la demande du contrôle, la sortie se fait à une vitesse un peu plus élevée que la normale mais le copilote (devenu PM), voyant l'avion ralentir, suppose que le commandant de bord s'apprête bien à s'arrêter au point d'attente situé avant la piste 06. De son côté, le commandant de bord a une

représentation mentale de la situation toute différente : pour plusieurs raisons (habitude d'arriver directement à l'aérogare, briefing d'approche insuffisant concernant le *hot spot*,...), il ne visualise pas la piste au bout du taxiway J2 et s'étonne un instant de voir des barres d'arrêt allumées devant lui. Par un biais de confirmation, il se base sur l'hypothèse qu'il s'agit de la barre d'arrêt de la piste 03, pensant qu'elle est visible par l'arrière du fait d'une installation inappropriée de feux omnidirectionnels.

Au franchissement de la barre d'arrêt, une alarme d'incursion retentit dans la tour. Au même moment, le Boeing 737 qui était aligné piste 06 commence sa course au décollage. Son commandant de bord, apercevant un avion circulant sur J2 en direction de l'aérogare, s'interroge sur les intentions de l'équipage. C'est alors que le contrôleur « tour » ordonne à l'avion au décollage d'arrêter sa course, en employant la phraséologie d'urgence. Sur le taxiway J2, l'équipage de l'autre Boeing 737, passé sur la fréquence « sol », ne se rend compte de rien jusqu'à ce qu'il voit passer devant lui un biréacteur dont la vitesse semble élevée pour avion censé circuler sur un taxiway. Le copilote est le premier à comprendre la situation et demande l'arrêt immédiat de l'avion. Au plus près, 15 m sépareront l'extrémité de l'aile de l'avion au décollage du nez de l'autre avion.

Cette incursion sur piste a conduit à l'adoption de plusieurs mesures de réduction de risque. La plus radicale a été la décision de supprimer physiquement le taxiway J2, dont la démolition a commencé mi-2019. Préalablement à ce choix, la LRST de Perth avait évalué d'autres options, notamment une modification de la forme du taxiway, par exemple pour qu'il ne ressemble plus à une sortie rapide depuis la piste 03 ou pour qu'il ne débouche plus directement sur la piste 06. Mais l'analyse des risques a conduit l'exploitant à juger préférable la suppression du taxiway, à l'origine de nombreuses autres incursions. Qantas, pour sa part, a modifié son manuel d'exploitation pour que les briefings de départ et d'arrivée soient plus explicites au sujet des menaces liées aux *hot spots*.
