### Incident lors d'un déroulage de câble

Le REX Hélico est préparé par la mission évaluation et amélioration de la sécurité de la direction de la sécurité de l'aviation civile.

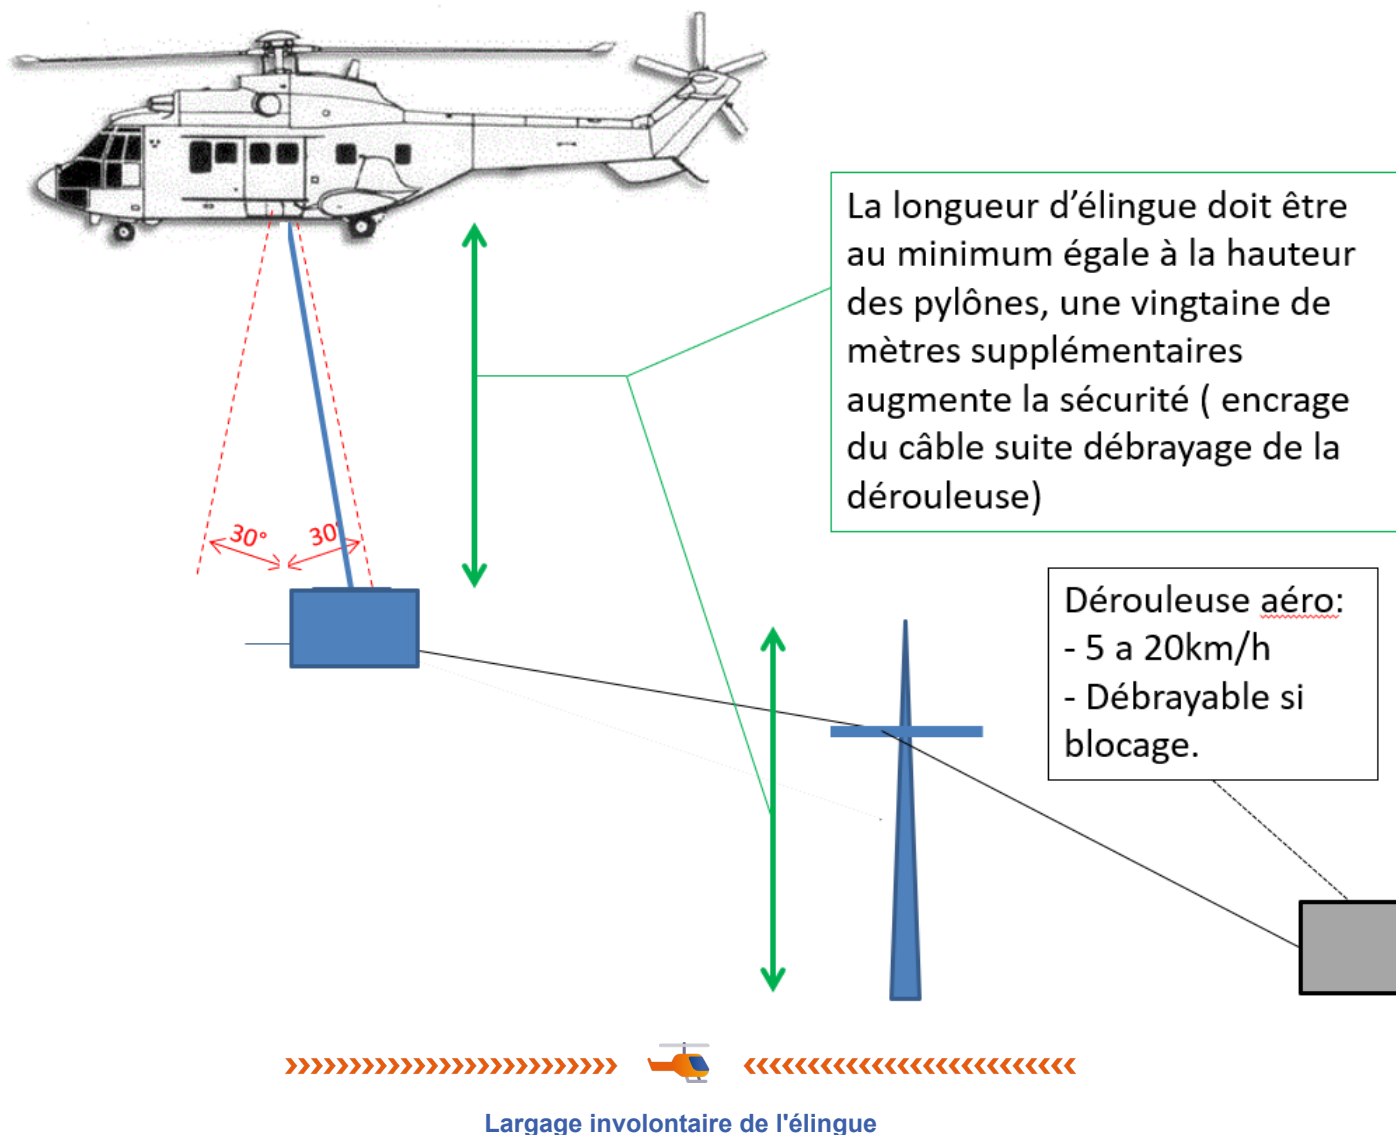
Tout allait bien quand soudain le câble m'a tiré vers le bas entraînant l'hélicoptère dans un mouvement descendant. Surpris, j'ai réagi aussitôt en soutenant au pas général, cabré légèrement. A cet instant le bout de la queue a effleuré la tête du pylône. J'ai ressenti une vibration et j'ai pensé que quelque chose n'allait pas au niveau du RAC.

Par chance il n'y a rien eu de grave : juste une éraflure au niveau arrière de la poutre de queue et de l'arceau. Après un débriefing entre opérateurs et techniciens, personne n'a constaté d'anomalie qui aurait pu engendrer de tension sur le câble et selon eux tout se passait normalement.

Il semblerait qu'une petite tension sur le câble à un moment donné peut entraîner une onde qui se déplace et s'amplifie le long de celui-ci. : c'est ce phénomène qui expliquerait la tension ressentie.

En opération de déroulage de câble, il est nécessaire de travailler avec une élingue plus longue que la hauteur des pylônes. Ainsi en cas de problème de descente non voulue, la gueuse et la câblette ( ou la dérouleuse dans certain cas) peuvent être posés au sol sans risque de contact de l'appareil avec le pylône.
