# La Veille Sécurité

**#04/2021**

## Un revêtement isolant non sécurisé à l'origine d'une alarme de pressurisation suivie d'une descente d'urgence d'un Fokker-100

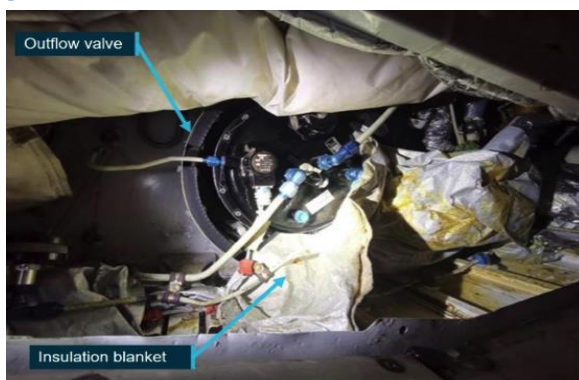
Le 10 août 2020, un Fokker-100 exploité par une filiale de Qantas est en croisière à 26 000 ft lorsque l'alarme de l'altitude cabine se déclenche. L'équipage enfile les masques à oxygène et entame une descente d'urgence. Les masques à oxygène

Selon le rapport d'enquête publié par l'organisme d'enquête australien (ATSB), le revêtement d'isolation n'avait probablement pas été correctement fixé à la

structure de l'avion lors d'une récente opération de maintenance lourde et se serait déplacé en vol jusqu'à bloquer la vanne d'échappement.

L'ATSB révèle que si les instructions du constructeur mentionnaient la possibilité de retirer le revêtement d'isolation pendant la maintenance ("si nécessaire"), ces instructions ne faisaient toutefois pas référence à la procédure pour les installer.

Le lendemain de cet incident, le même défaut d'installation de revêtement a été identifié sur un autre Fokker-100 de la compagnie, qui a alors décidé de mener une vérification de toute sa flotte : seul un des 17 Fokker-100 examinés avait son revêtement d'isolation correctement installé. En conséquence, la compagnie a lancé un programme de remplacement systématique des revêtements d'isolation, en veillant à ce que les nouveaux revêtements soient correctement installés, conformément aux instructions du fabricant.

Le constructeur de l'avion va, quant à lui, modifier la documentation de maintenance pour clarifier toutes les procédures, notamment lorsque le déplacement ou la dépose du revêtement d'isolation est nécessaire pour certaines tâches.

Enfin, Fokker Services a publié une "Info maintenance" qui souligne l'importance de fixer le revêtement d'isolation conformément aux instructions du constructeur.

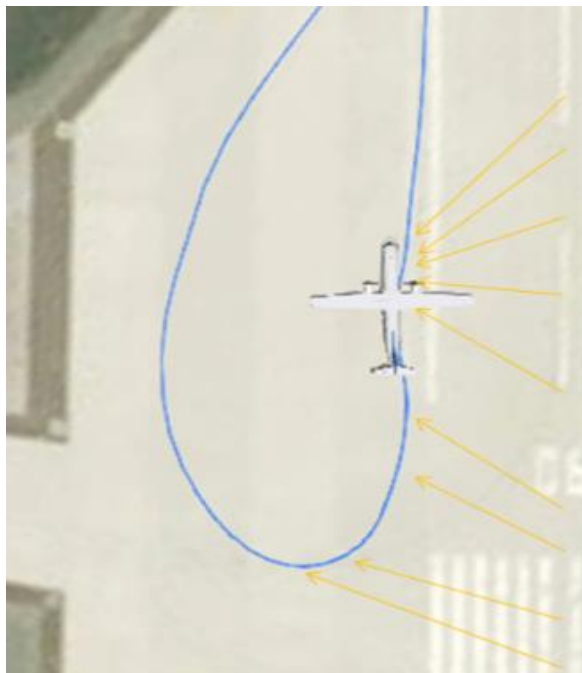
## Arrêt-décollage d'un ATR-72 à Cologne/Bonn après un alignement, de nuit, sur les feux de bord de piste

seuil 06, le commandant de bord (PF) entreprend un virage à gauche pour aligner l'avion sur l'axe de la piste. Durant le virage, un bruit se fait entendre dans le cockpit, que l'équipage, surpris, finit par identifier comme provenant de la chute de la sacoche du commandant de bord. Lorsque les deux pilotes relèvent la tête, l'avion a terminé son demi-tour et se trouve aligné sur les feux de couleur blanche devant lui. Le temps de laisser passer des avions sur la piste sécante 32R, l'équipage obtient la clairance de décollage et met la puissance. Durant la phase d'accélération, les deux pilotes ressentent des secousses et voient des objets s'envoler à l'extérieur. Le décollage est interrompu et l'avion ramené à son poste de stationnement, où l'équipage constate des dommages au niveau du train avant, sous le fuselage à proximité du train principal et sur les deux hélices. Une inspection de la piste montre que 9 feux latéraux et un feu de taxiway ont été endommagés : pour décoller, l'équipage s'était aligné sur le balisage latéral.

**Facteurs humains :** le BFU est d'avis que la bonne connaissance qu'avait l'équipage de la plate-forme ainsi que les excellentes conditions de visibilité ont contribué à abaisser le niveau d'attention des pilotes, attention qu'un événement inattendu (la chute de la sacoche) est venu détourner au moment critique. Soulignant la fréquence des événements du type « erreur d'alignement », le BFU indique que la distraction d'attention au sein de l'équipage apparaît comme un facteur récurrent dans les enquêtes relatives à ce type d'événement, avec l'obscurité, les conditions météorologiques dégradées, la mauvaise visibilité, des constructions inhabituelles entre la piste et le taxiway, des clairances de décollage données lors de la circulation au sol ou encore de la fatigue.

**Marquage et feux au sol :** en raison de la présence des marques de taxiway entre la piste et l'aire de demi-tour, la ligne blanche définissant le bord gauche de la piste était discontinue sur l'aire de demi-tour, et présentait ainsi des similitudes avec les marques d'axe de la piste. De plus, explique le BFU, cette ligne blanche interrompue se situe approximativement au centre de l'espace formé par la raquette et la piste 06, ce qui accroît le risque de confondre l'axe de la piste avec son bord gauche. Enfin, les feux au sol n'ont pas apporté d'aide à l'équipage, en raison de l'angle de vision plat qu'il en avait depuis le cockpit (relativement bas) et qui ne lui permettait pas d'associer aisément les feux entre eux pour former une ligne. A ce titre, le BFU rappelle une recommandation qu'avait adressée l'AAIB (organisme d'enquête britannique) à l'OACI en 2015 à la suite de plusieurs erreurs d'alignement qu'il avait analysées. Dans ce document, l'AAIB propose de définir, dans le cadre de l'Annexe 14, « *une norme pour les feux latéraux de piste permettant aux pilotes de les identifier de façon spécifique, sans se référer à d'autres feux ou à d'autres éléments de l'aérodrome* ».

>> A noter qu'en France aussi des incidents de ce type se sont produits. Plusieurs exploitants d'aérodrome ont entrepris de redessiner les surfaces de retournement

(Lille) ou de diffuser de l'information spécifique sur le balisage local pour attirer l'attention des pilotes (Beauvais, fiche [CASH](#)).
