Vents forts : pas le temps de souffler

Collision entre un Falcon 7X et un bâtiment en condition de vent fort

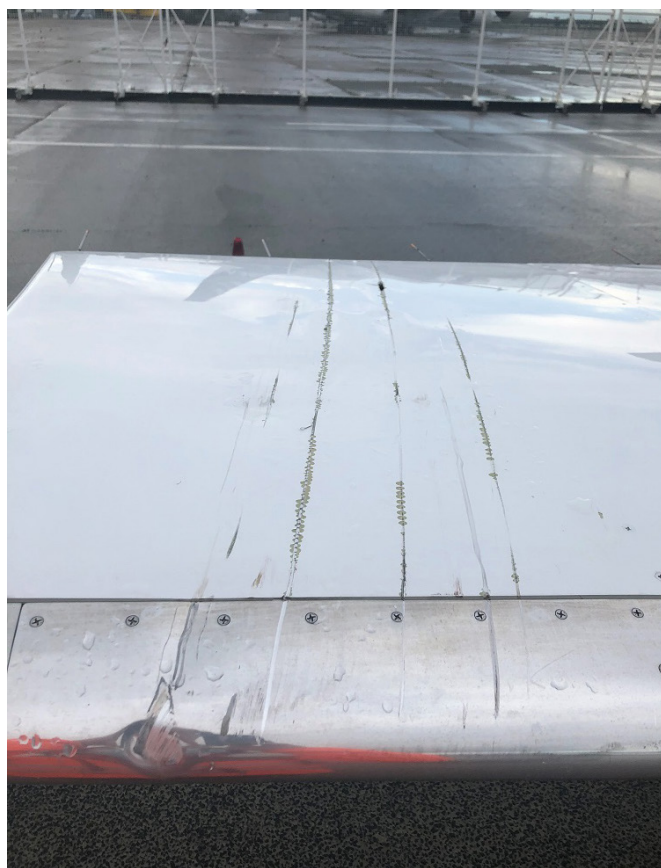
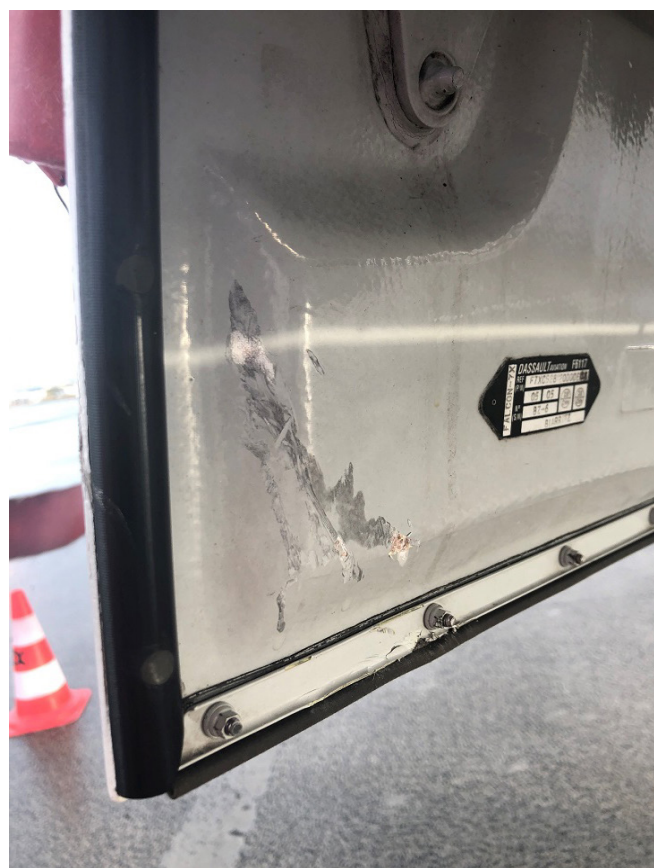
Collision entre deux avions à la suite de rafales de vent

Une rafale de vent a entraîné la rotation de 180° de l'aéronef, qui est entré en collision avec l'avion positionné sur le point de parking adjacent. Collision entre l'aile du dernier et la trappe de roulette de nez du premier.

Les deux avions étaient calés avec deux paires de cales (train avant et un train arrière). Le matin de l'incident, il y avait un peu de vent avec un peu de pluie (météo normale pour la saison hiver). Vers 08h00, le vent est devenu plus fort, au point de libérer l'aéronef de ses cales sept minutes plus tard (d'après les enregistrements vidéo).

Comme action préventive et corrective, tous les avions amenés à être stationnés sur de longues périodes seront calés avec trois paires de cales.

Par ailleurs, il est envisagé de mettre en place un dispositif de mesure du vent qui se mettrait en alarme en cas de vent fort pour informer en temps réel les équipes piste de la situation et éviter qu'un incident de ce type ne se reproduise.

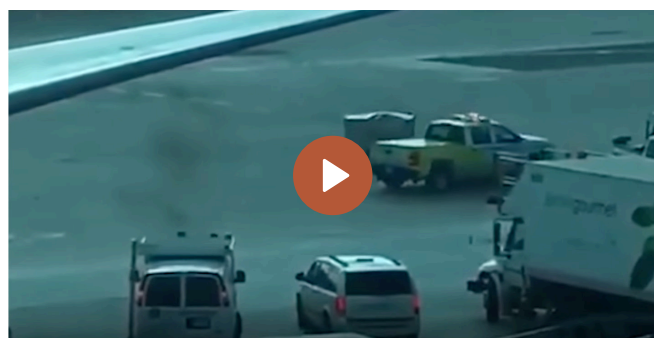
Vidéo : Conteneurs non sécurisés ballotés par le vent sur l'aéroport Pearson de Toronto

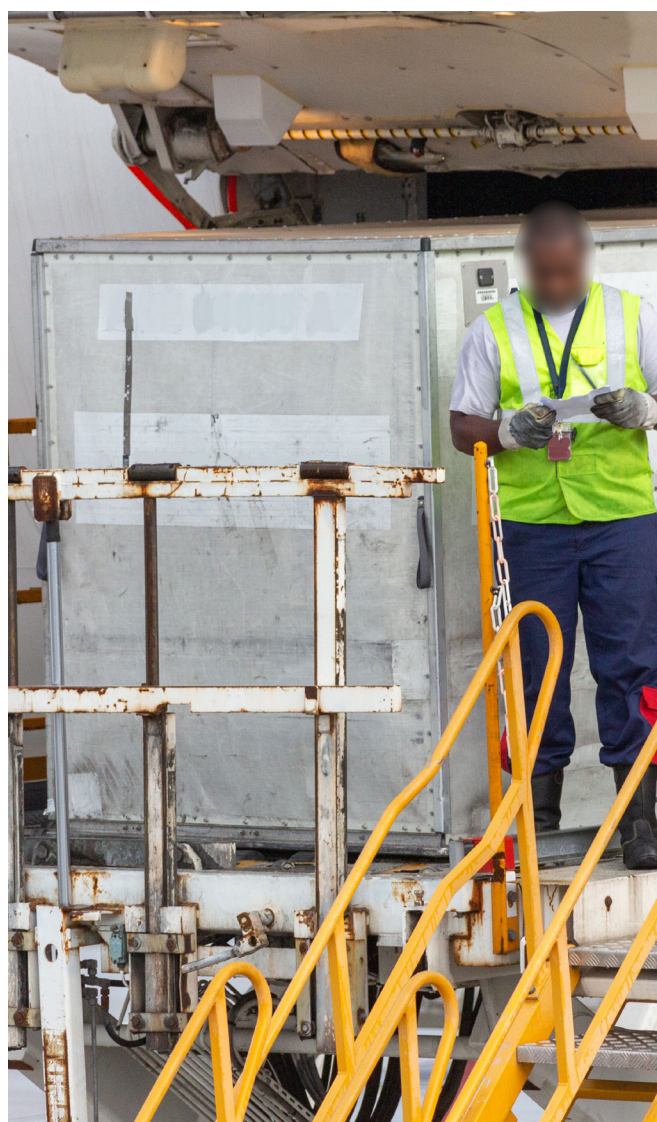
Domage avion à la suite de l'envol d'un conteneur vide

Un conteneur vide s'est envolé du plateau du loader vers le train principal de l'avion percutant une trappe. Deux agents étaient présents sur le loader pour tenter de retenir le conteneur en vain. L'autorisation de déchargement a été donnée par le chef avion qui lui-même l'a eu de sa hiérarchie.

Le chef avion a alors insisté pour décharger le conteneur mais des rafales de vents se sont produites à ce moment-là, provoquant la chute du conteneur, qui est venu heurter le train arrière droit de l'appareil.

Une évaluation terrain a été effectuée pour sécuriser les conteneurs vides via l'arrimage de conteneurs lestés ; pas d'arrimage ni de lestage possible.

Une communication a été diffusée pour informer les agents de l'accident, les encourager à redoubler de vigilance et rappeler l'interdiction de monter sur les loaders au risque de s'exposer à des chutes de hauteur.
