**Symposium DSAC
Travaux sur piste**

F-HDPN – Paris le 7 décembre 2017

**Rapport sur l'incident grave
du F-HDPN
le 5 septembre 2013
à Lyon Saint Exupéry**

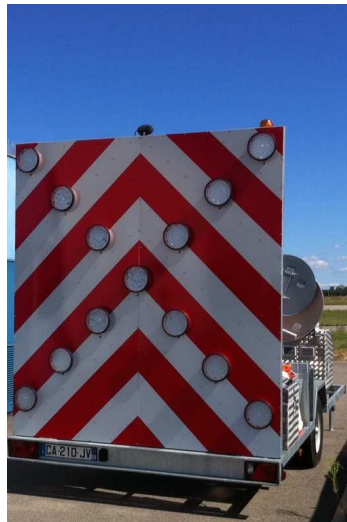
Croix de Saint André

Croix de 3 mètres de haut montée sur une remorque tractée par un camion.

L'attelage est positionné en A3, prêt à être déplacé en cas d'activation de la 36L

- Lors de l'alignement : les croix de Saint André éclairent vers le nord et ne sont visibles ni de l'équipage, ni du contrôleur
- Pendant l'accélération, le contrôleur suit la progression de l'avion et remarque un écho fixe qu'il considère initialement comme un plot fantôme,
- Quelques instant plus tard, il prend conscience de la présence du camion.

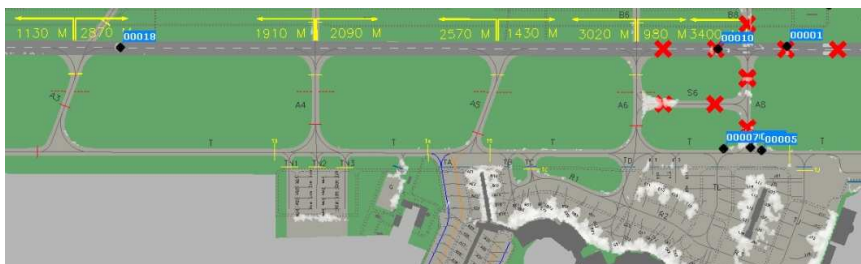
Le radar sol : outil d'aide à la surveillance

Présente des informations dynamiques issues des radars primaires et secondaires
Sur un fond de carte statique

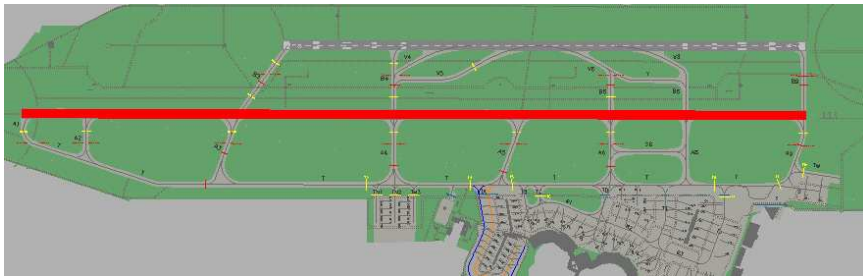
BEA Représentation d'une piste fermée

Par ajout d'une surcharge rouge sur la piste considérée

- Les outils et les méthodes de travail n'ont pas permis d'éviter l'attribution d'une clairance erronée.
- Contributions :
 - pas de briefing plateforme lors de la relève
 - absence d'un second contrôleur ou d'un CT
 - IHM par une représentation erronée du statut de la 36L et l'absence d'authentification des obstacles
 - gestion des strips non conforme
 - contexte de faible trafic
- Modifications du balisage (+ balisage unidirectionnel)

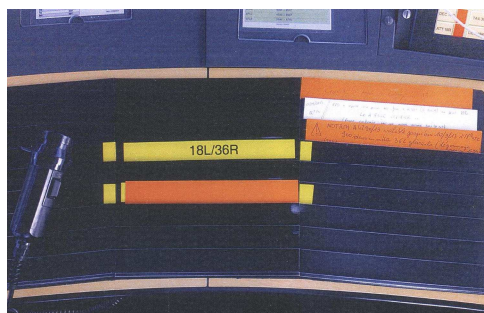
BEA Gestion des strips

- ✓ Les informations concernant le départ du vol sont inscrites sur un strip papier
- ✓ Les annotations sont apportées suite aux échanges radio
