n° spécial - 2008

# Incidents en transport aérien

## G i v r a g e

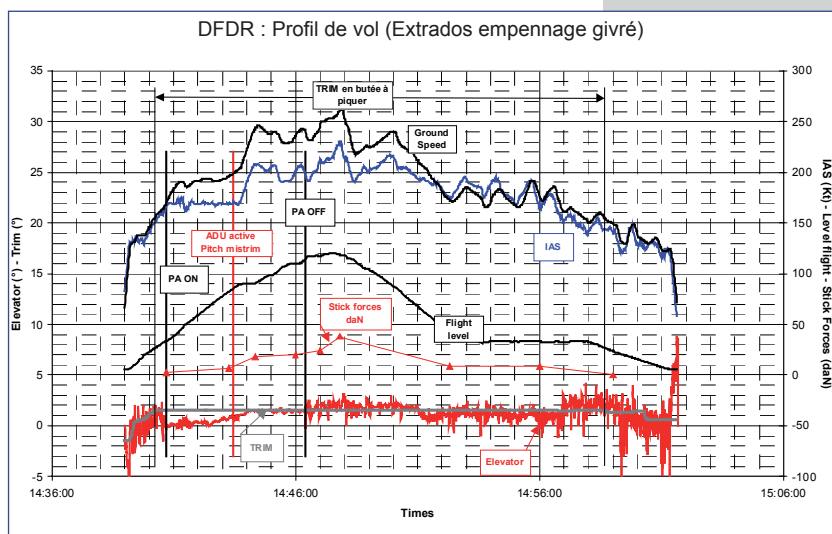
Le FCOM (manuel d'utilisation du constructeur) précise que, lors d'un décollage avec de la glace résiduelle ou lors d'un givrage fort, le moment de charnière de la profondeur peut être affecté. C'est ce qui s'est passé lors de ce vol, avec comme conséquence un hors trim d'environ 2°.

L'analyse des paramètres du vol permet de vérifier que la stabilité de l'avion n'a pas été affectée car les braquages de la gouverne de profondeur enregistrés ne présentent pas de différences significatives avec les braquages calculés d'un avion non pollué, à masse et centrage identiques.
