Septembre 2021  
#16

## Co-activité en ZEC : sans choc, c'est plus chic !

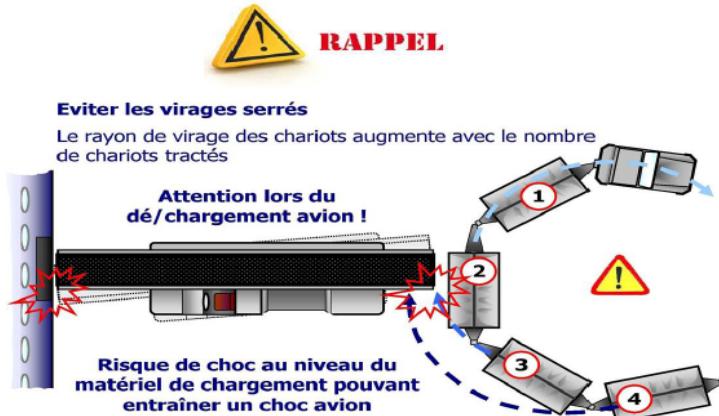
### Extrait du flash sécurité

Lors de la récupération des conteneurs départ positionnés à l'arrière de l'avion, le tractiste a dû faire un virage avec sa rame de chargement. L'un des conteneurs a tourné sur lui-même et a percuté le tapis qui était positionné en soute vrac. L'avion a été déclaré NO GO par la maintenance.

La trajectoire du train de chariot a été prise par le conducteur de manière à pouvoir accrocher facilement le chariot vrac pour le rapprocher du tapis bagages mais sans assurer une distance de sécurité suffisante avec le tapis bagage.

L'expertise du chariot porte-conteneurs (CPC) a également démontré une défaillance au niveau de la poignée de déverrouillage de la tourelle du plateau (plateau pivotant).

- Absence préalable de vérification du CPC avant son utilisation ;
- Distance entre le tapis et le chariot bagage non respectée par le conducteur du convoi ;
- CPC défaillant et non immobilisé.

Une opération d'inventaire et d'immobilisation des CPC défectueux pour réparation a été lancée.

### Avant l'utilisation d'un chariot porte-conteneur ou palette :

- ✓ S'assurer de l'efficacité des systèmes de retenues.
- ✓ S'assurer que les roues soient bien dans l'axe et ne soient pas endommagées ou encombrées (avec une bâche plastique par exemple).
