Vents forts : pas le temps de souffler

Collision entre un Falcon 7X et un bâtiment en condition de vent fort

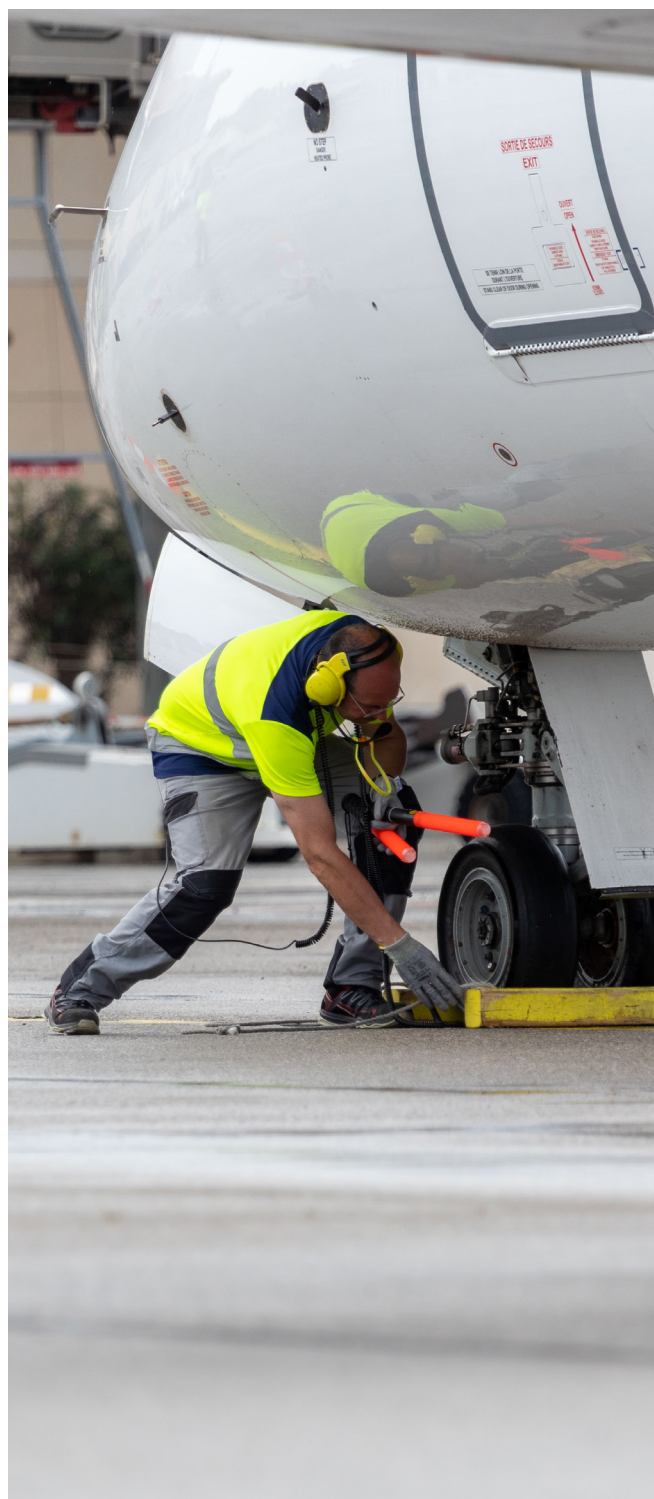
Le calage classique est insuffisant pour un night-stop, a fortiori lors de conditions météorologiques dégradées.

Actions correctives de l'assistant en escale :

- L'équipe en charge de l'arrivée a été reçue pour rappel ainsi que l'ensemble de l'encadrement opérationnel ;
- Communication sur le calage des night-stop diffusée à l'ensemble du personnel piste et de l'encadrement opérationnel.
