ANALYSE D'UN ÉVÈNEMENT LIÉ À UNE ERREUR DE QNH À 6 PIEDS DU SOL À 1NM DE LA PISTE : ENSEIGNEMENTS D'UN QUASI-CFIT À CDG

Incident grave survenu à l'Airbus A320 immatriculé **9H-EMU** exploité par Airhub Airlines le lundi 23 mai 2022 à l'approche de l'aéroport Paris-Charles de Gaulle (95)

BEA

Thierry ROZEC

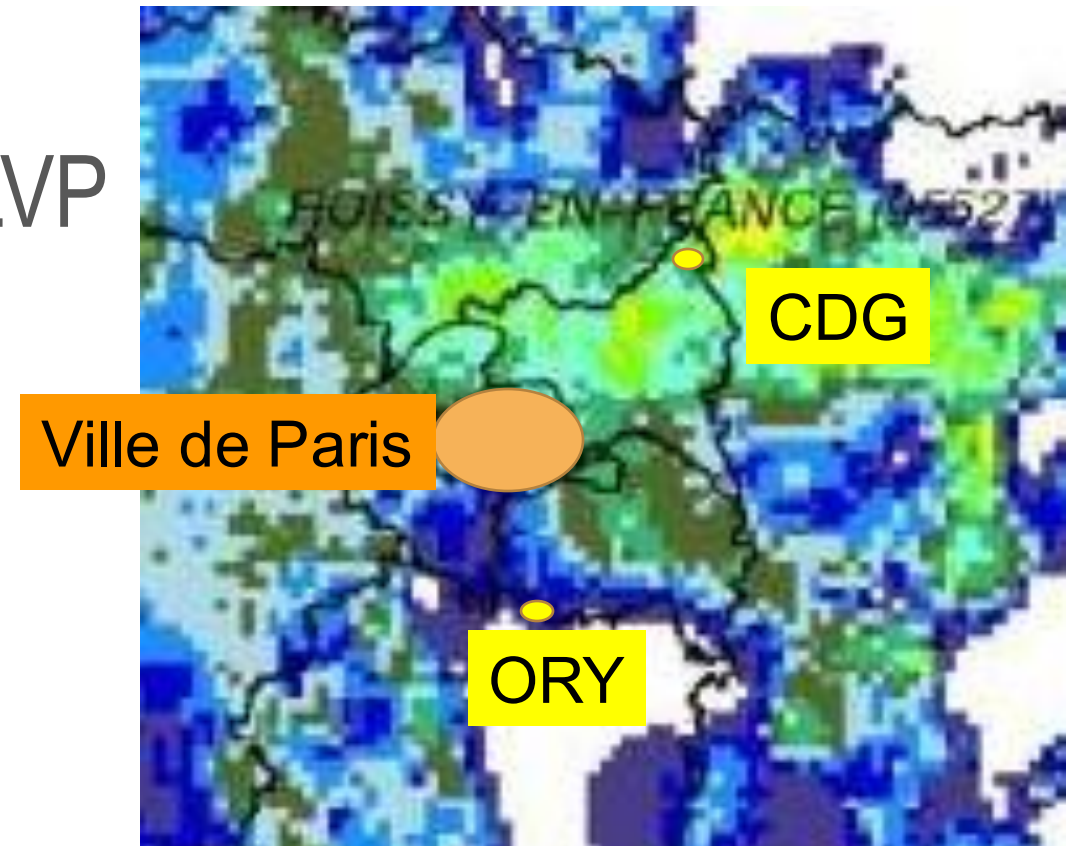
- Vol NSZ4311 Stockholm – CDG
- A320 MSN 1087, produit en 1999
- CDG ILS 27R hors service, réalisation d'une approche barométrique RNP avec des minima LNAV/VNAV
 - Guidage latéral satellitaire
 - Guidage vertical barométrique

- Orages et CB sur l'approche de CDG
- Visibilité réduite et averse de pluie sur l'approche
- Pas de condition LVP ou PRE LVP
 - LFPG Q1001 BKN015 TEMPO 3500 SHRA SCT060CB=
 - Valeur actuelle **QNH 1001** (ATIS et METAR)

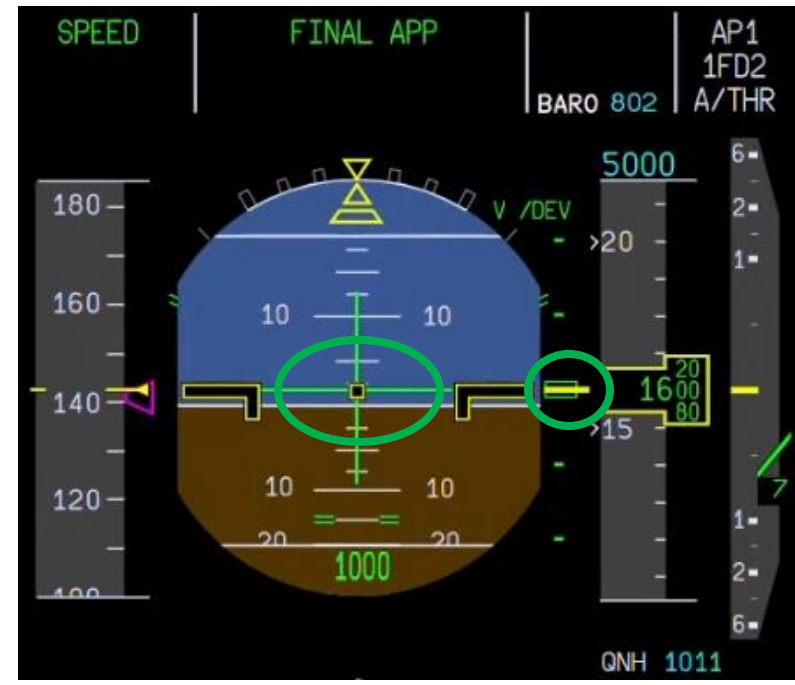
Systemes avion : instruments de vol

- SINCID CDG: pas de système de détection de QNH incorrect
- Systèmes avion de détection de QNH erroné en cours de développement/déploiement
 - Comparaison baro alt vs GNSS alt + RA
 - ALTSM (< 200 Airbus équipés)
 - Boeing n'a pas certifié de fonction similaire disponible sur sa flotte
