# La Veille

*Quelques thèmes et événements de sécurité sélectionnés par la DSAC*

*#04-2026 du 13 août 2026*

## Lutte contre les incendies

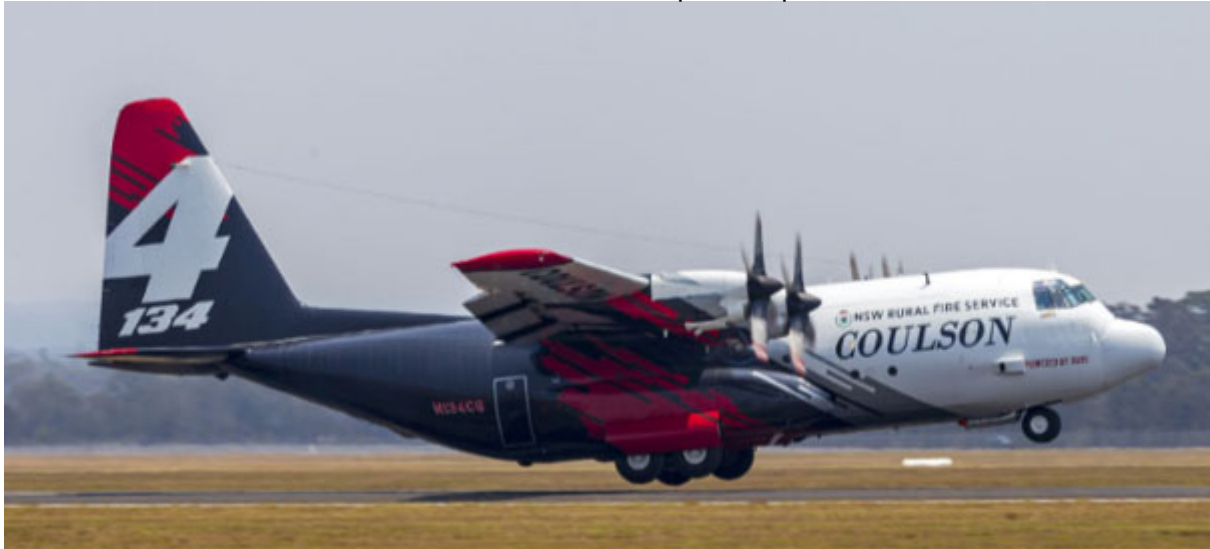
L'ATSB a déterminé qu'après le largage partiel et le virage à gauche à Peak View, l'avion a probablement été soumis à un cisaillement de vent à basse altitude et à une composante de vent arrière importante. Les données de vol et les vidéos de témoins ont permis d'établir que les performances de montée de l'appareil se sont dégradées. À basse hauteur et basse vitesse, l'avion est probablement entré en décrochage aérodynamique, entraînant la collision avec le sol. Dans le temps limité disponible, le reste de la charge de retardant n'a pas pu être largué avant le décrochage.

S'agissant des cisaillements de vent, l'enquête a mis en évidence plusieurs lacunes : l'absence de procédure de récupération dans le manuel de vol, l'absence d'entraînement obligatoire sur simulateur pour ce type de situation, ainsi que l'absence de systèmes de détection des cisaillements de vent sur la flotte de C-130.

- Équiper la flotte de C-130 de systèmes de détection de cisaillement de vent ;
- Améliorer l'outil d'évaluation des risques avant vol en y intégrant des facteurs environnement prévisibles.

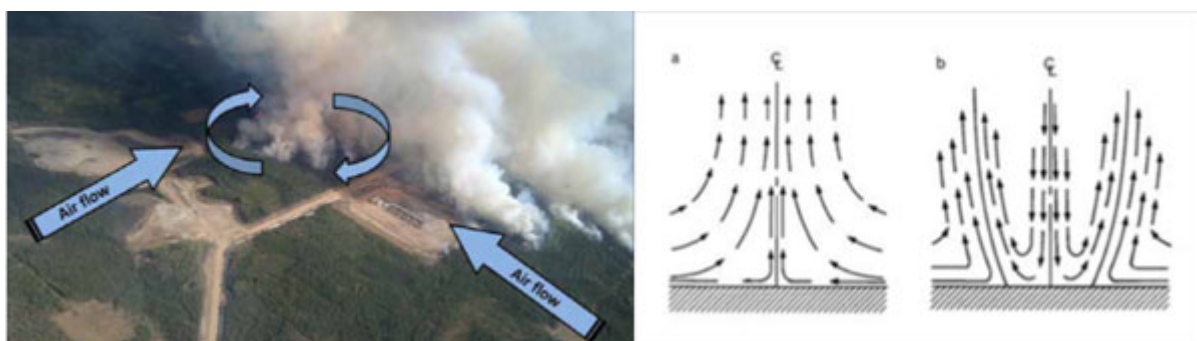
L'enquête conduite par le Bureau de la Sécurité des Transports du Canada (BST) a déterminé que l'avion a rencontré une tornade de feu, phénomène météorologique violent généré par l'incendie. Les conditions étaient propices : atmosphère instable avec un fort gradient thermique, vents faibles, source de chaleur intense et rotation créée par la configuration en "L" du feu. La tornade, initialement invisible, avait une structure à deux cellules avec courant descendant au centre et ascendant en périphérie. L'accélération de -3,2g a probablement projeté le pilote contre la verrière. La combinaison de turbulences violentes, d'un décrochage accéléré (vitesse de décrochage calculée à 133 nœuds lors de la charge de 4,2g) et d'une vrille naissante a causé la perte de contrôle. L'altitude opérationnelle basse (150-200 pieds) était insuffisante pour la récupération, nécessitant au minimum 320 pieds selon le manuel.

En réponse, la compagnie Conair qui exploitait cet avion a mené une étude sur le comportement des feux, renforcé la formation aux risques environnementaux et équipé sa flotte de Tractor AT-802A de harnais 5 points afin de mieux protéger les pilotes.
