# La Veille

*Quelques thèmes et événements de sécurité sélectionnés par la DSAC*  
**#05/2025 du 11 septembre 2025**

## **Un Boeing 737-800 sort de piste et se brise en deux.**

## Sortie de piste dans le Queensland

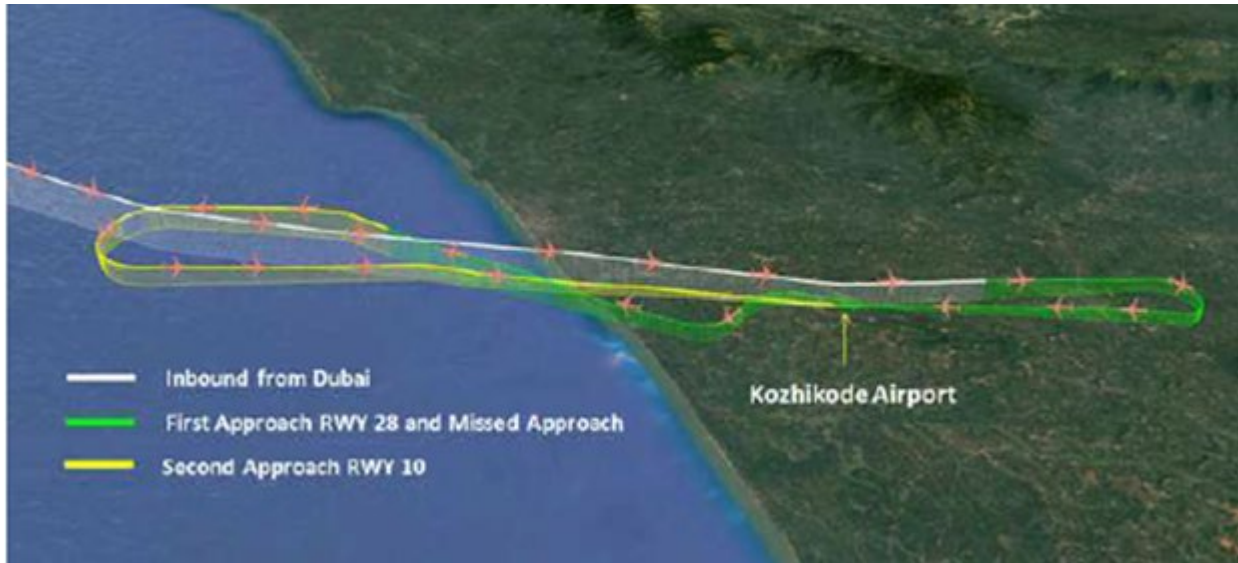
une visibilité réduite à 1500 m et un vent dans l'axe de piste allant jusqu'à 17 kt en rafale. L'équipage effectue une première approche aux instruments sur la piste 28, perturbée par un dysfonctionnement des essuie-glaces du côté gauche. A l'altitude de décision, le commandant de bord ne parvient pas à voir la piste et effectue une remise de gaz, conformément aux procédures de la compagnie.

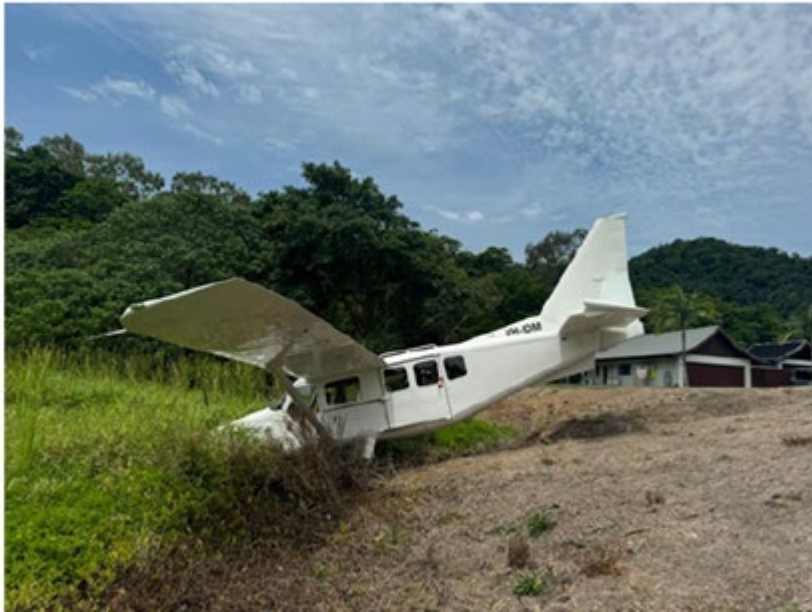
Les vérifications menées par l'exploitant n'avaient pas révélé que le pilote utilisait systématiquement des vitesses excessives en approche. Sa formation initiale, incomplète, ne l'avait pas préparé à certaines procédures anormales ou d'urgence, et il avait été autorisé à voler sans supervision.

Par ailleurs, la méthode de calcul du devis de masse et centrage était erronée, et les passagers n'étaient pas pesés conformément aux procédures. Enfin, la hauteur de décision fixée pour juger la stabilité de l'approche était trop basse pour corriger l'excès de vitesse.

Le bureau d'enquête a identifié trois principaux problèmes de sécurité, pour lesquels l'exploitant a pris des mesures correctives :

\* à 300 ft au-dessus de l'altitude de l'aérodrome en conditions météorologiques de vol à vue;

\* à 500 ft en conditions de vol aux instruments
