# La Veille

*Quelques thèmes et événements de sécurité sélectionnés par la DSAC  
#06/2025 du 9 octobre 2025*

## **Confusion dans l'identification d'une panne moteur conduisant à l'amerrissage d'un Boeing 737-275C au large d'Honolulu**

## Collision avec le sol d'un Boeing 737- lors d'une mission de lutte contre les incendies

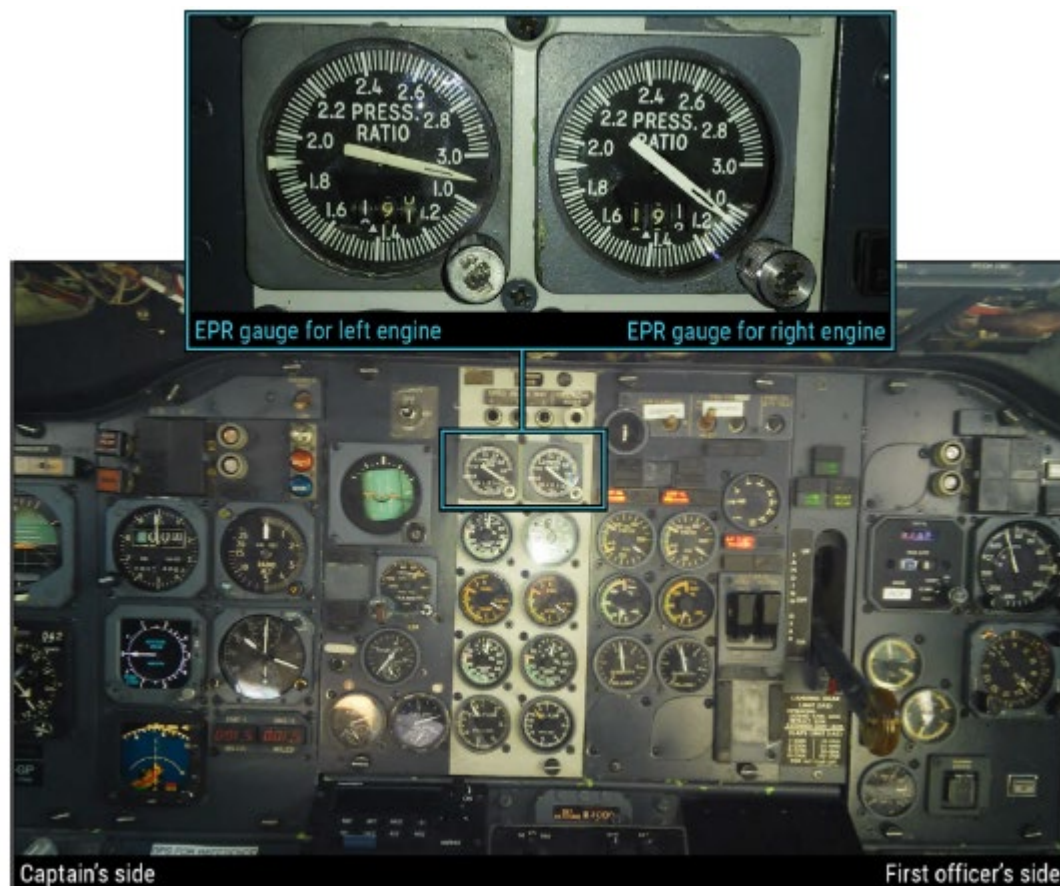
L'équipage est désormais convaincu de subir une double panne moteur. Quelques instants plus tard, l'avion amerrit. L'enregistreur CVR capte successivement le déclenchement du stick shaker, puis l'impact avec l'océan.

Les deux pilotes ont réussi à s'évacuer de l'avion après l'amerrissage forcé en mer.

L'enquête a déterminé que la panne partielle du moteur droit était due à la rupture par oxydation et corrosion de deux aubes du premier étage de la turbine haute pression, entraînant des dommages secondaires sur la turbine basse pression et une perte de poussée.
