Numéro 12
Juin 2026

SAFER

Retour d'expérience sur les comptes rendus
d'événements de sécurité des aéroports français

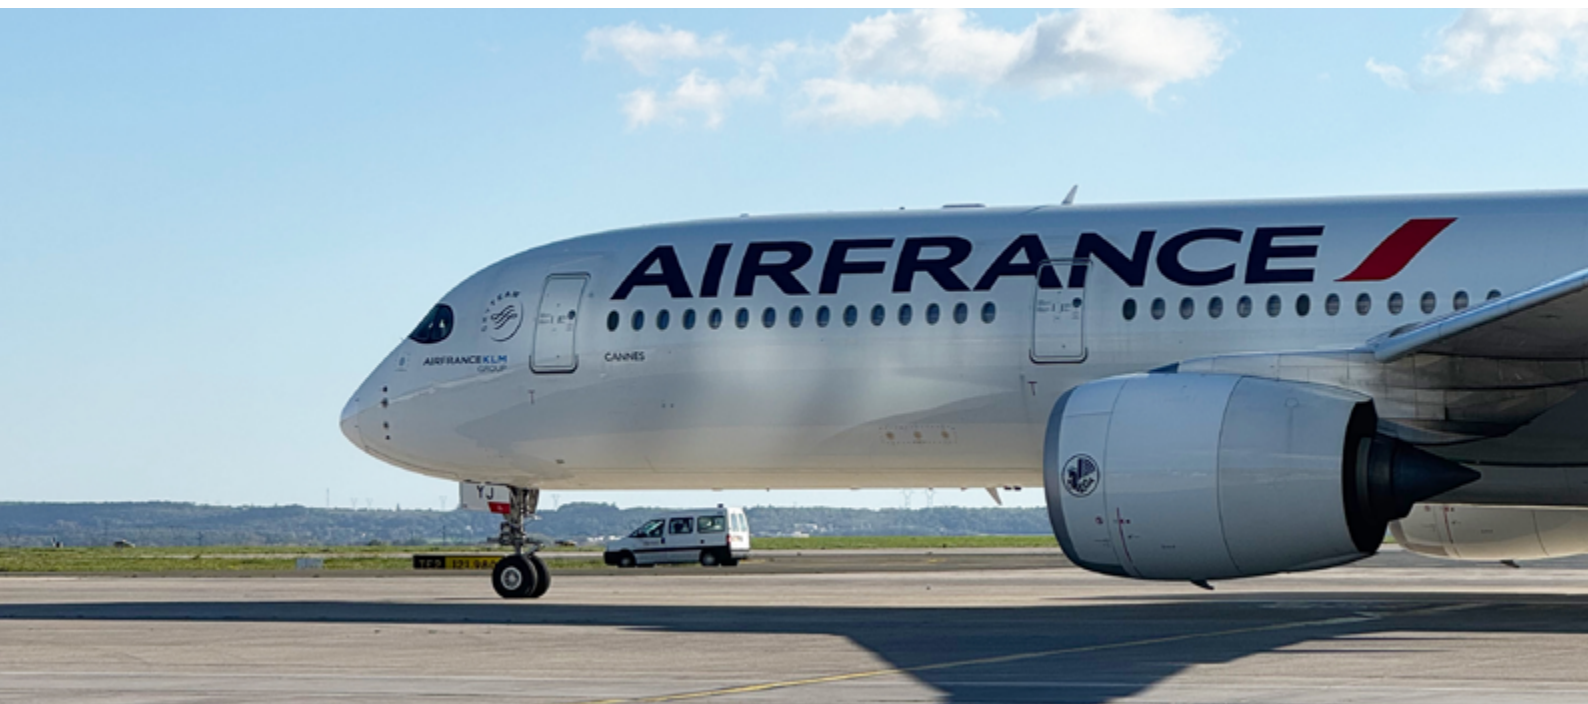
Les données issues des rapports d'événements sur les dégradations de chaussées aéroportuaires révèlent une augmentation notable des incidents liés aux fortes chaleurs, en particulier lors des épisodes caniculaires. Les températures extrêmes, comme celles enregistrées en 2022, 2023 et 2025, accélèrent la détérioration des enrobés bitumineux, provoquant des déformations, des ornières, des fissures et des départs de matériaux. Ces phénomènes sont aggravés par le poids des aéronefs (notamment les gros porteurs) et la fréquence accrue des mouvements sur des zones déjà fragilisées.

Ce problème est au cœur des préoccupations du service technique de l'aviation civile (STAC), qui travaille sur l'adaptation des dimensionnements de chaussée en fonction des températures et qui a identifié que les phénomènes de poinçonnement vont s'amplifier avec l'augmentation des événements extrêmes. Le STAC préconise des structures rigides ou des solutions alternatives comme le béton de ciment mince collé (BTMC).
