LFOB / Beauvais-Tillé / BVA

Cette page vise à attirer l'attention des pilotes d'aviation commerciale et générale sur le contexte aéronautique et les principales menaces associées à un aérodrome. Leur identification est issue d'un travail collaboratif entre opérateurs de la plate-forme (exploitants aériens, exploitant de l'aérodrome, prestataire de service de navigation aérienne, aéroclubs, Météo-France...) en confrontant les éléments de leurs systèmes de gestion de la sécurité (SGS). Les membres des Local Safety Team (LST) de chaque plate-forme ont validé ces informations.

Mise à jour : LRST du 10 novembre 2021 [les parties mises à jour sont marquées ►]

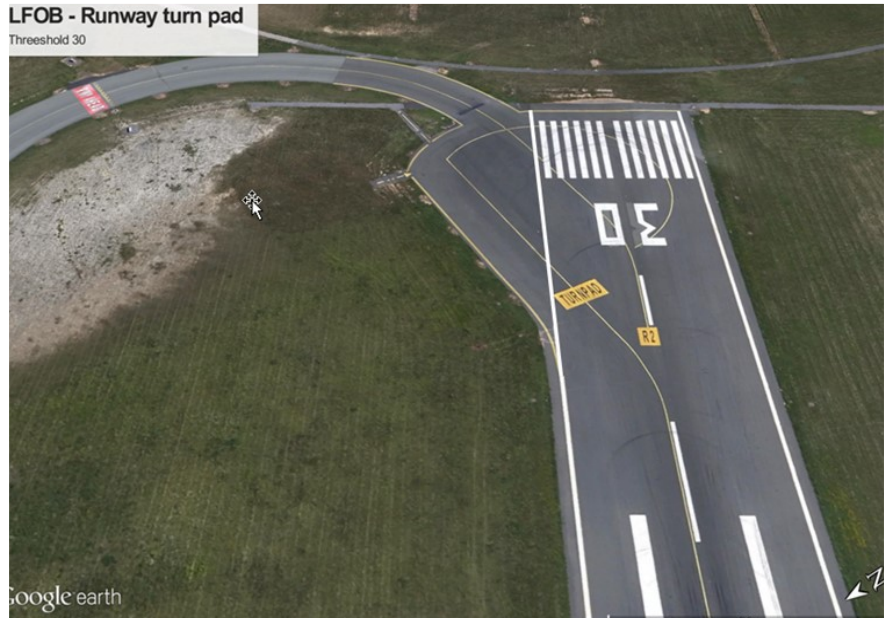
Seuil 30 (jour)

De nuit ou par mauvaise visibilité, confusion possible après atterrissage 12 entre le marquage/balisage de l'aire de demi-tour sur piste au seuil 30 (première ligne jaune qui vire à gauche, balisage lumineux axial, inscription TURN PAD au sol) et la sortie R2 (deuxième ligne jaune, pas de balisage lumineux axial, inscription R2 au sol).

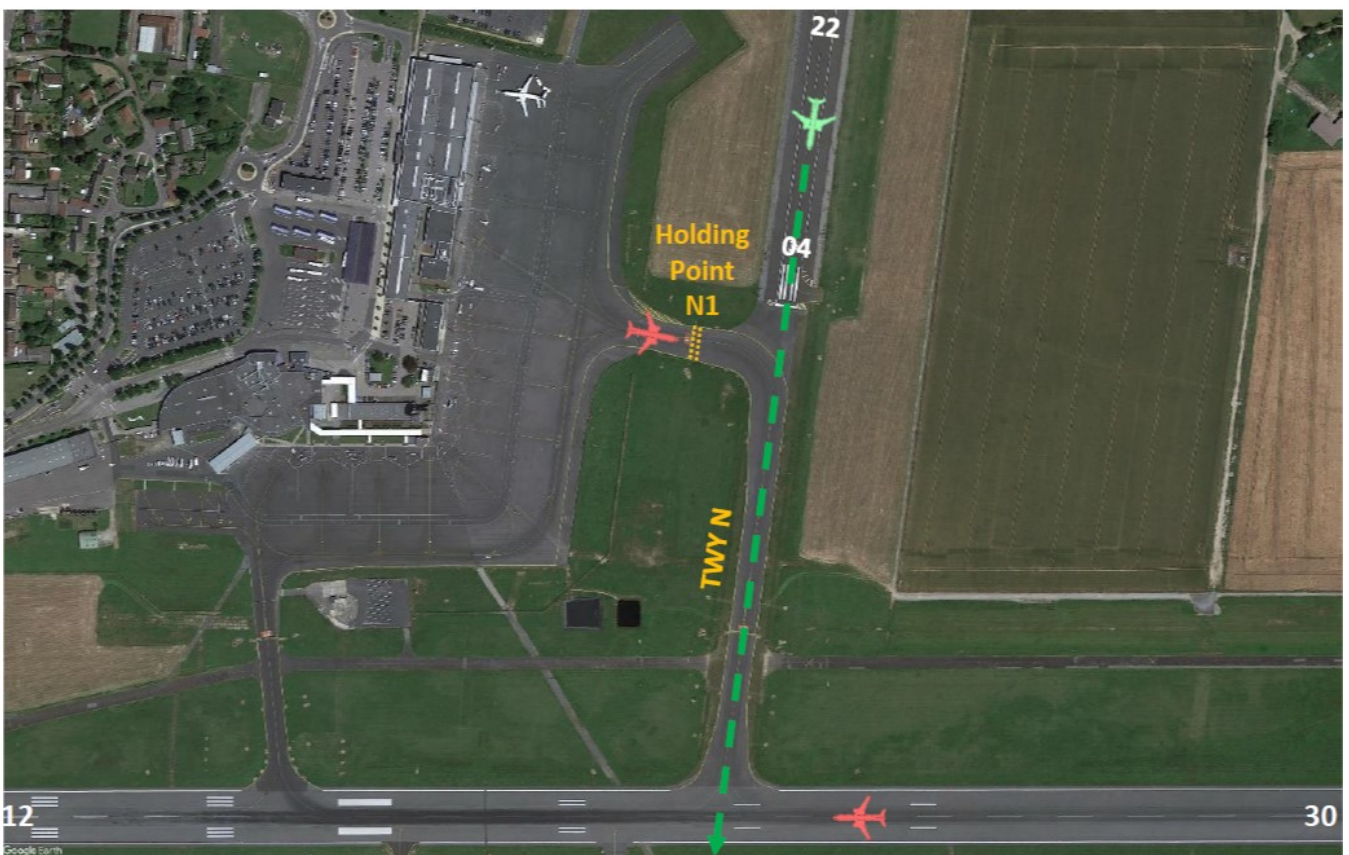
► Risque d'incursion piste 04/22

Le TWY N est en partie dans la surface de protection de la piste 04/22.

L'ATC peut donner l'instruction à un pilote :

- De maintenir le point d'attente N1,
- De maintenir sur la piste 12/30 avant le taxiway N en dehors des axes 04/22,
- D'utiliser un cheminement non standard pour rejoindre son poste de stationnement.

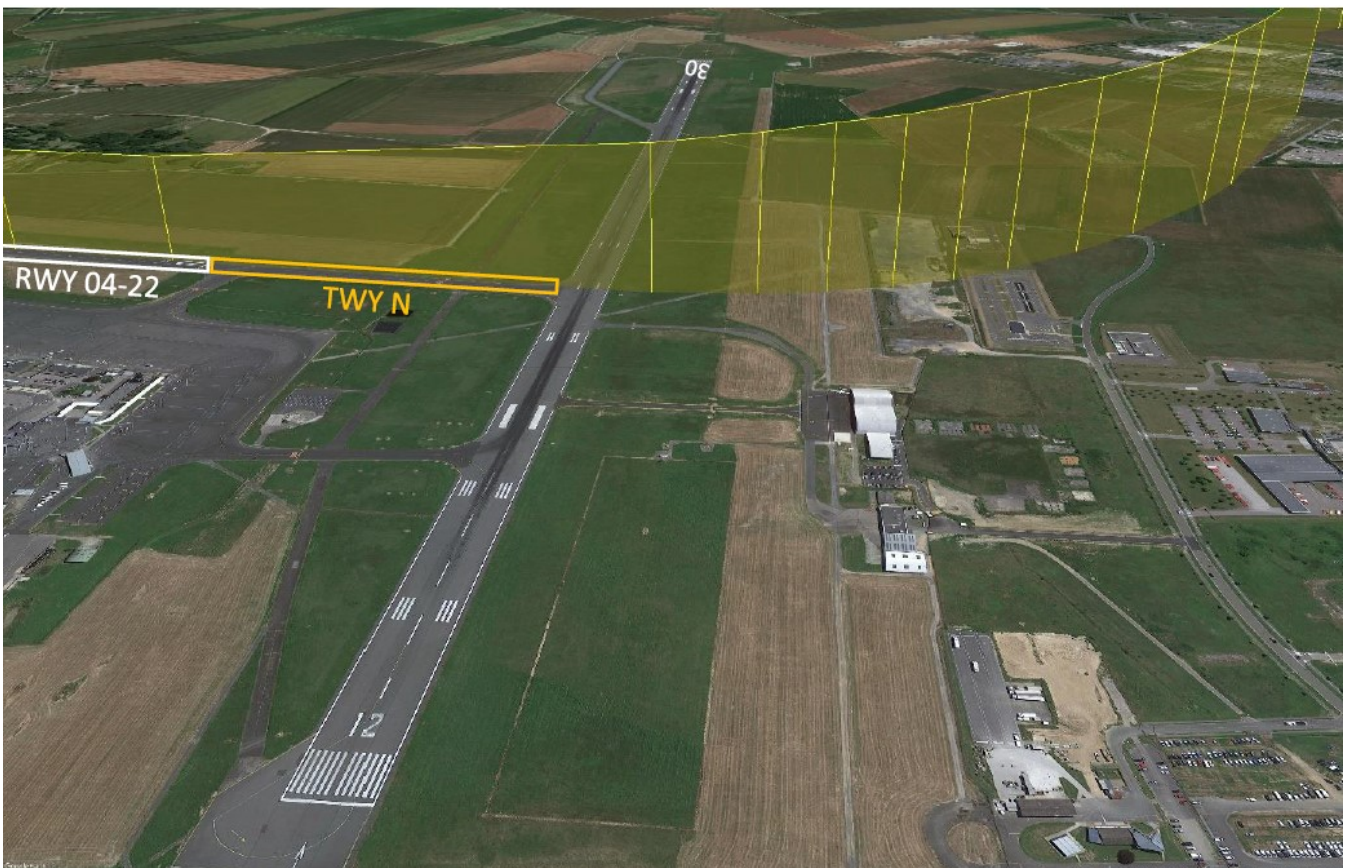
► Risque lié aux pistes croisées

Afin d'éviter le survol à basse hauteur de la piste 12/30 et du TWY N, les commandants de bord doivent adopter :

- Pour les décollages en piste 22 : une pente positive le plus tôt possible ;
- Pour les atterrissages en piste 04 : une pente qui ne doit pas être inférieure au plan d'approche standard de $3^\circ / 5,2\%$.
