# NTAA / Tahiti Faa'a / PPT

*Ce document vise à attirer l'attention des pilotes d'aviation commerciale et générale sur le contexte aéronautique et les principales menaces associées à un aéroport. Leur identification est issue d'un travail collaboratif entre opérateurs de la plate-forme (exploitants aériens, exploitant de l'aérodrome, prestataire de service de navigation aérienne, aéroclubs, Météo-France...) en confrontant les éléments de leurs systèmes de gestion de la sécurité (SGS). La subdivision QSS et le SGS d'ADT ont validé ces informations.*

**Validé le 19/12/2025 par la subdivision QSS du SNA-PF et par le SGS d'ADT.**

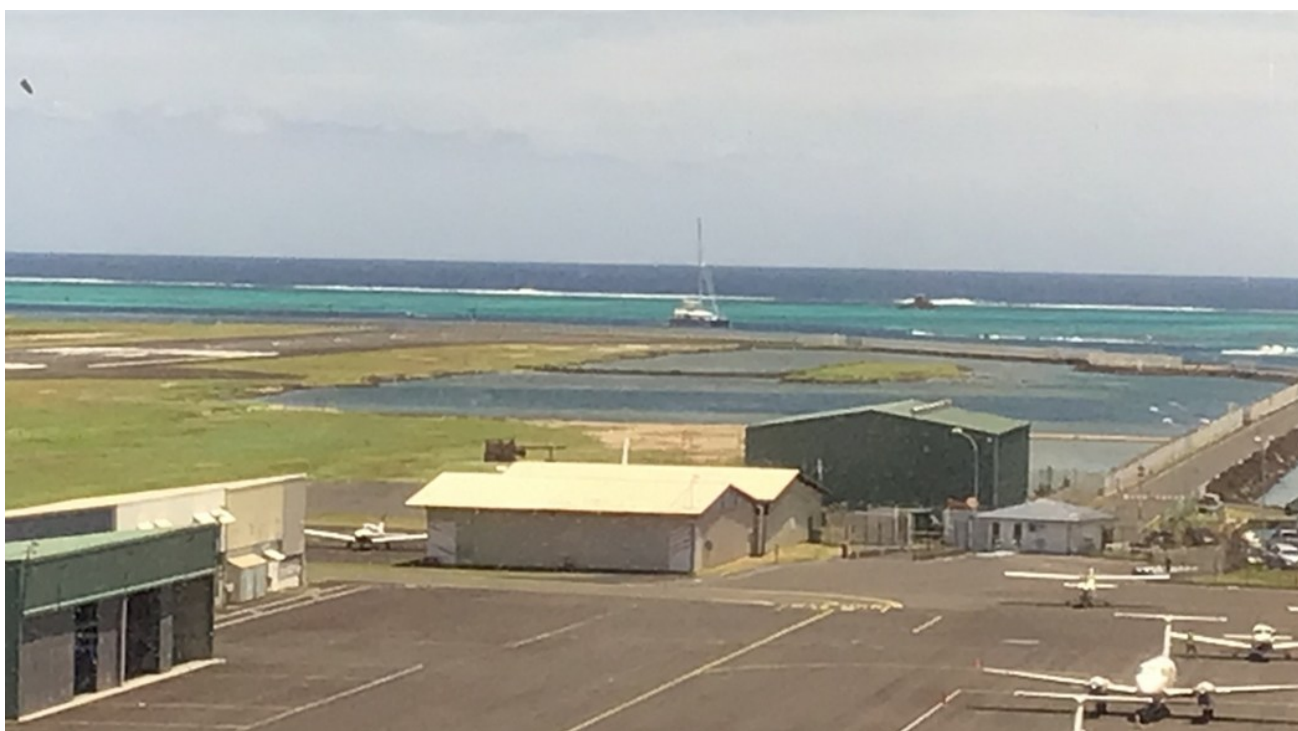
## Traversées des axes de piste par des bateaux à fort tirant d'air à proximité des seuils

- Malgré l'obligation de coordination pour les bateaux de plus de 6 mètres de tirant d'air (des bateaux avec tirant d'air de 60m (environ 200 ft) peuvent naviguer à cet endroit) pour croiser les axes de piste au seuil 04 et au seuil 22, de fréquentes traversées non coordonnées sont signalées. Ces bateaux percent les servitudes aéronautiques des trajectoires d'approche finale.

Conséquence : prévoir une éventuelle remise de gaz.

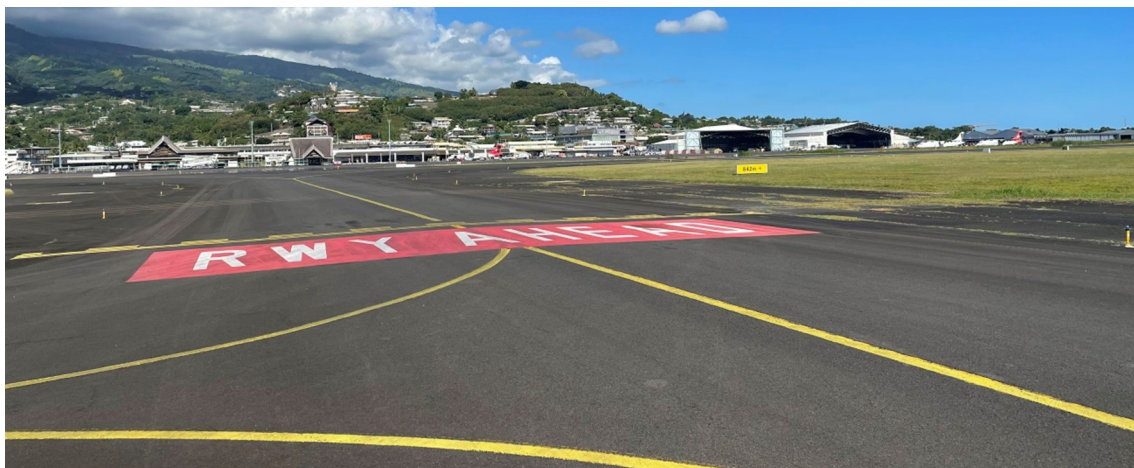
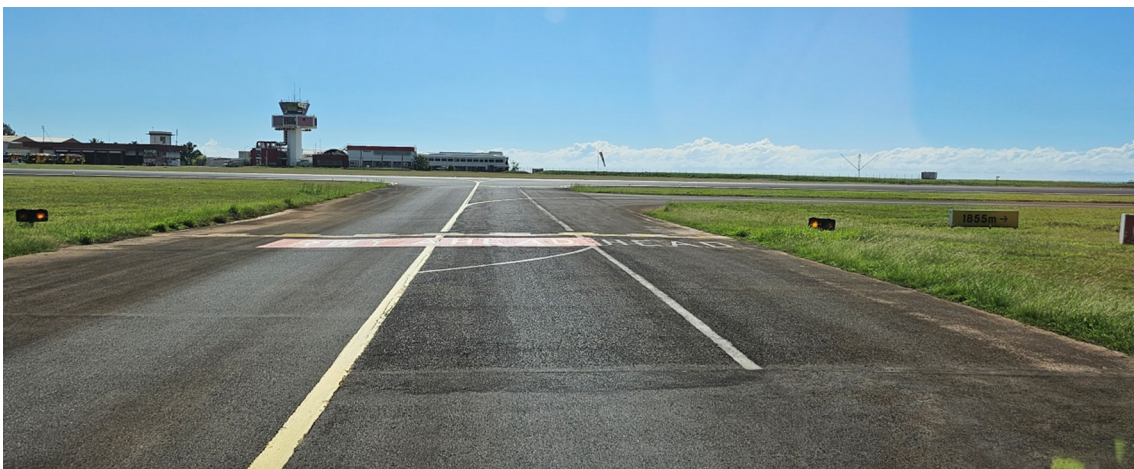
## Taxiways d'accès aux points d'attente avant piste très courts

- Les taxiways d'accès à la piste 04/22 N, S, G et W sont très courts.
- Vigilance accrue lors du roulage dans le cadre de la prévention des incursions de piste.

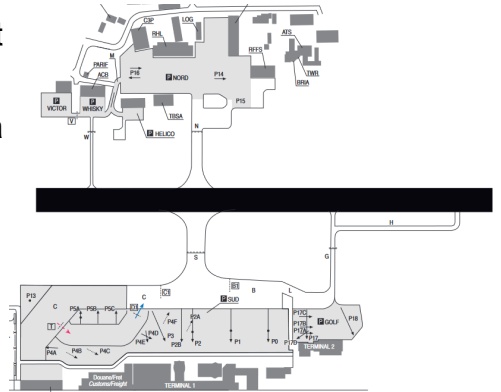
### Limitations de certains taxiways

- Taxiway N : utilisation limitée aux a/c de code A, B, C, D et aux a/c de code E tractés ;
- Taxiway M : utilisation limitée de jour aux a/c de code A, à vitesse réduite et aux a/c de code B tractés ;
- Taxiway H : utilisation limitée de jour aux a/c basés de code A, B, C à vitesse réduite ;
- Taxiway G : utilisation limitée aux a/c basés de code A, B, C ;
- Taxiway W : utilisation limitée aux a/c de MTOW  $\leq 5.7$  tonnes.

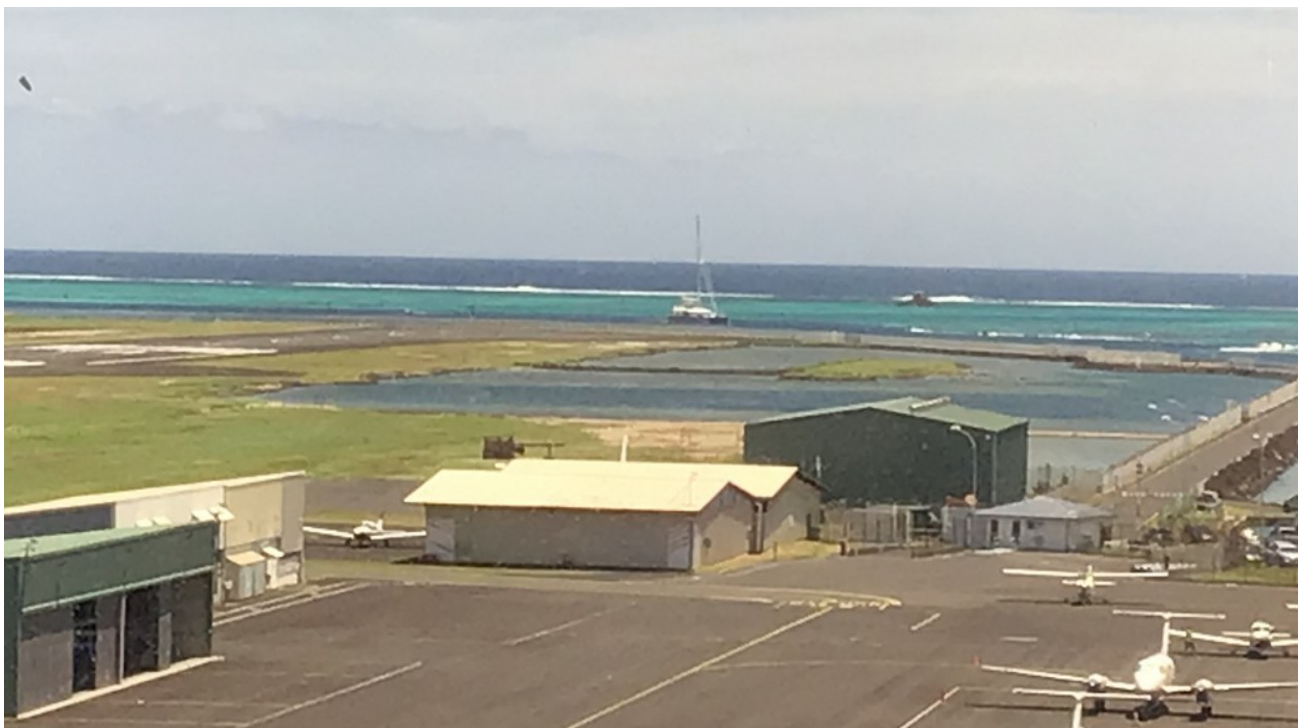
## Traversées des axes de piste par des bateaux à fort tirant d'air à proximité des seuils

- Malgré l'obligation de coordination pour les bateaux de plus de 6 mètres de tirant d'air pour croiser les axes de piste au seuil 04 et au seuil 22, de fréquentes traversées non coordonnées sont signalées. Ces bateaux percent les trouées d'envol.

Conséquence : délai de quelques minutes possible au départ.
