Objectif
Sécurité

SAFER

Retour d'expérience sur les comptes rendus
d'événements de sécurité des aéroports français

Numéro 8
Septembre 2022

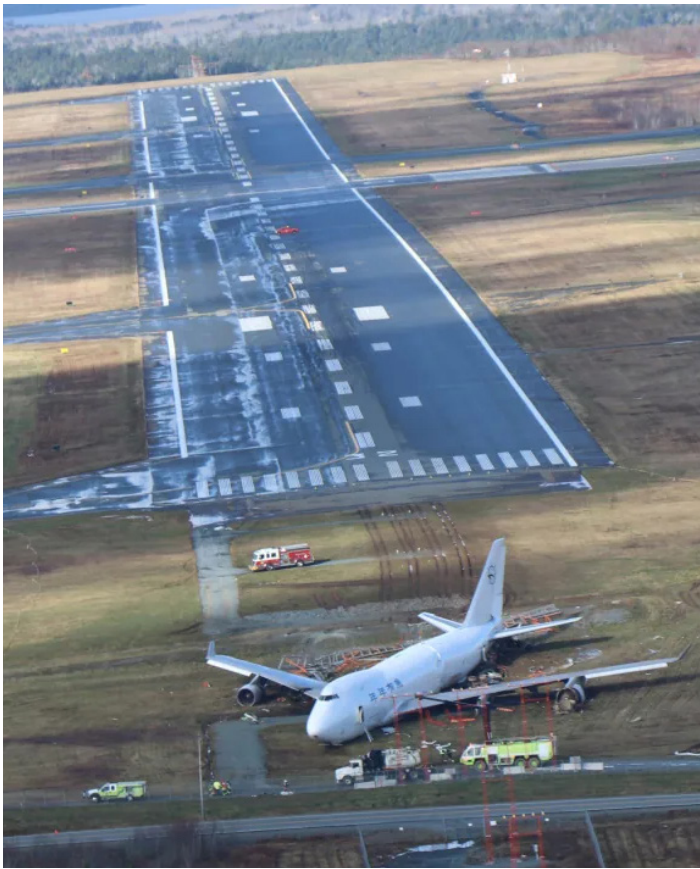
Pour ce paragraphe, évadons-nous outre-Atlantique sur un vol cargo entre Chicago (États-Unis) et Halifax (Canada) le 7 novembre 2018.

Pour son vol, l'équipage disposait d'une liste de 98 NOTAM dont 37 pour le seul aérodrome d'Halifax. Sur ces 37 NOTAM, 22 concernaient la piste 05/23 qui pour la plupart avaient été amendés et nécessitaient une comparaison avec la version précédente afin d'identifier des différences. En lisant l'ensemble de ces messages confus, l'équipage a estimé que la piste 23 n'était pas disponible et s'est donc orienté sur la piste 14 (plus courte). En finale 14, une composante vent arrière se fait sentir, la marge de piste restante est faible mais cela reste compatible avec les performances de l'avion. Après le toucher, pour des raisons indéterminées, la manette des gaz du moteur numéro 1 a été basculée sur « idle ». Cela a eu pour effet la rentrée des aérofreins ainsi que la désactivation de « l'autobrake » augmentant ainsi la distance de freinage. L'avion est donc arrivé en bout de piste à 77 nœuds et s'est arrêté 270 mètres au delà de l'extrémité de piste.

Sur cet événement de nombreuses barrières de sécurité ont été défaillantes aussi bien du côté des pilotes que du côté du contrôle aérien ou encore de l'information aéronautique. Comme tout accident, cet événement est bien entendu multifactoriel mais ici l'information aéronautique et en particulier les NOTAM ont joué un rôle crucial dans la prise de décision de l'équipage.

Les thèmes abordés lors du symposium DSAC de 2013 sont donc toujours d'actualité. Cet événement est l'occasion de mettre en avant les risques associés aux NOTAM « parapluie ». Afin de réduire le nombre de NOTAM, une revue régulière est essentielle afin de s'assurer de leur bonne tenue à jour et qu'ils n'excèdent pas la durée maximale réglementaire de 3 mois. L'OACI a rédigé une lettre présentant les recommandations issues de la campagne d'amélioration globale des NOTAM (accessible via ce lien : <https://meteor.dsac.aviation-civile.gouv.fr/meteor-externe/#communication/18280>)
